# **RAPPORT D'INSPECTION PRÉACHAT**

PROPRIÉTÉ SISE AU  
12345, CHEMIN DU COIN  
Laval, (QUÉBEC) H7H 1H1

Dossier : DOSSIER

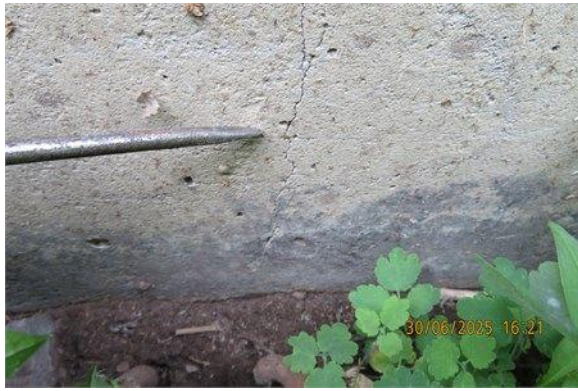
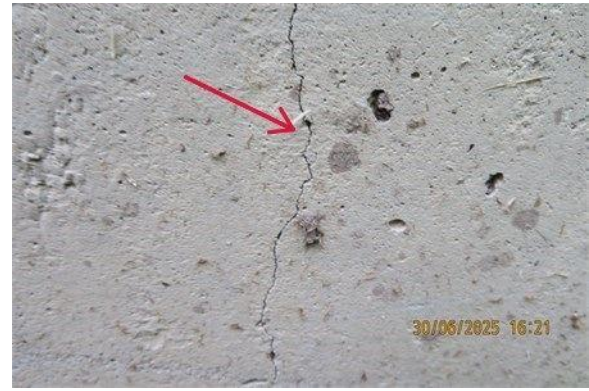
Nous avons noté la présence de fissures sur les murs de fondation. Vérifier régulièrement et noter tout agrandissement des fissures. Si une fissure s'agrandit, une expertise par un spécialiste doit être réalisée. Nous recommandons de réparer les fissures apparentes pour éviter que l'eau n'y pénètre et n'aggrave pas leur état lors des cycles de gel et de dégel. Une fissure non réparée représente un risque d'infiltration d'eau. Pour ces réparations, nous recommandons que vous employez un spécialiste capable de fournir une garantie pour son travail.

Béton - Fissures mineures à réparer - Côté droit

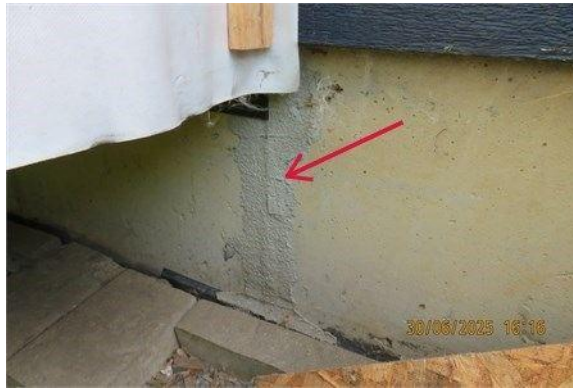
Lors de notre inspection nous avons noté 02 fissures sur les murs de fondation, ces fissures ont été déjà colmatés et par la suite nous ne pouvons pas nous prononcer sur leurs états, nous vous recommandons de demander auprès des vendeurs si une garantie a été livrée pour ces travaux. Vérifier régulièrement et noter tout agrandissement des fissures. Si une fissure s'agrandit, une expertise par un spécialiste doit être réalisée.

Fissures réparées - Côté arrière

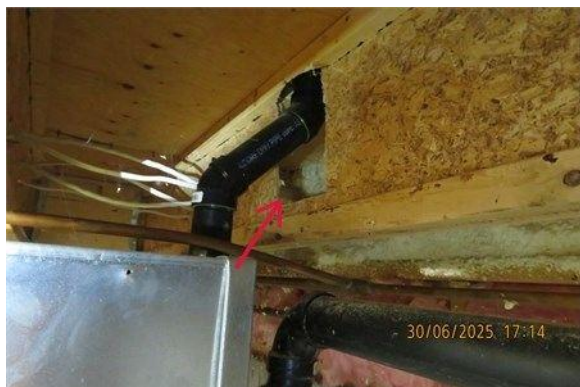
Nous avons remarqué une (des) encoche(s), entaille(s) ou cavité(s) importante(s) affectant l'intégrité structurale de certaines solives. Cela occasionne un affaiblissement de l'élément structural et peut créer des dommages et/ou entraîner des faiblesses au plancher. Faire vérifier et corriger l'affaiblissement par un spécialiste en charpente.

Solives - Encoches ou entailles importantes

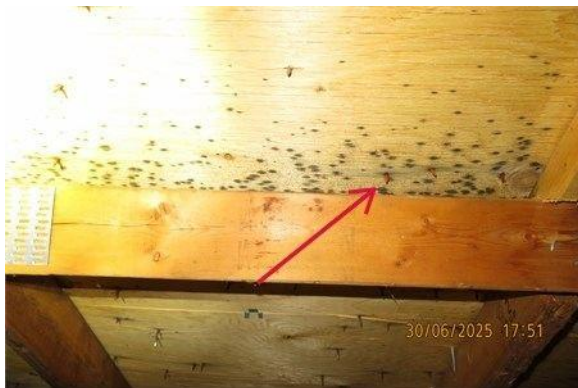
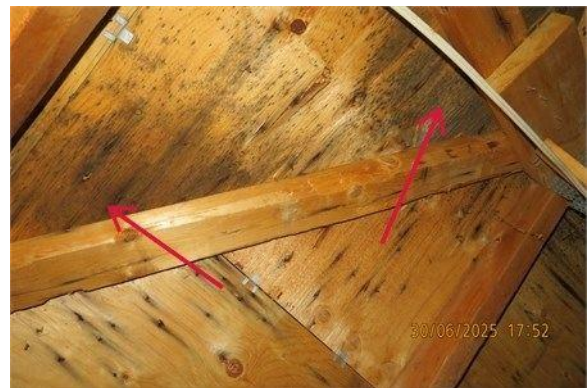
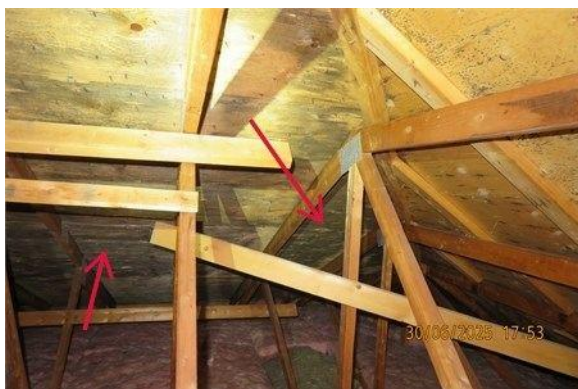
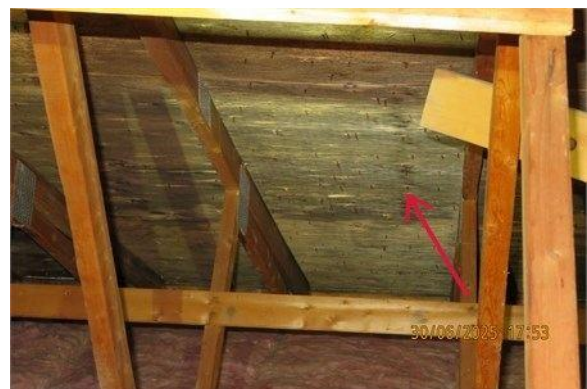
lors de l'inspection du comble, nous avons noté la présence des taches noires s'apparentant à de la moisissure, d'indices d'échauffement (cerne autour de des clous) et des cernes sur les membrures des fermes de toit ainsi que sur le support du revêtement du toit (platelage). la surface de platelage situé du côté droite est particulièrement affecté et présente des signes de ce qui s'apparente à une contamination fongique. de plus les clous sont rouillés et une petite affaissement entre deux chevron était présente. Les chevrons supportent les charges mortes et les chargent de neige, tandis que le platelage offrent un support au revêtement de bardeaux. La moisissure est un contaminant fongique qui se développe principalement dans les pièces sujettes aux problème d'humidité et qui peut largement contaminer les airs habitables. L'état actuelle de ces composante structuraux présente des indices nous permettant de conclure sur la possibilité de présence d'un phénomène de condensation et/ou des fuites dans la toiture. les d'échauffements quant à eux, peuvent être causés par une mauvaise ventilation de l'entre-toit. Nous vous recommandons de faire appel à une firme en décontamination afin de procéder à un expertise plus poussée et de retenir les service d'un entrepreneur certifié afin de déterminer de solution permanentes concernant l'origine du problème et les travaux de correction appropriés. Ces services devraient être accomplis avant l'échéance de la condition d'inspection de votre promesse d'achat

Signe d'infiltration et taches noir dans l'entre- toit

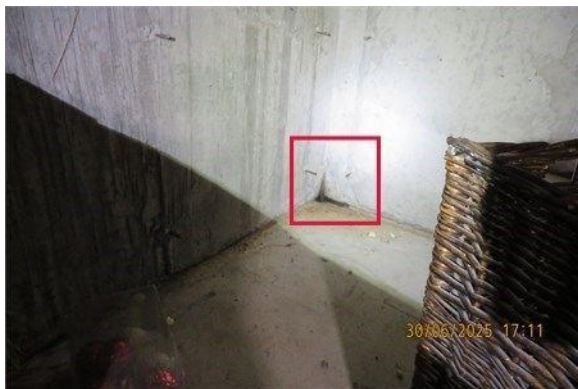
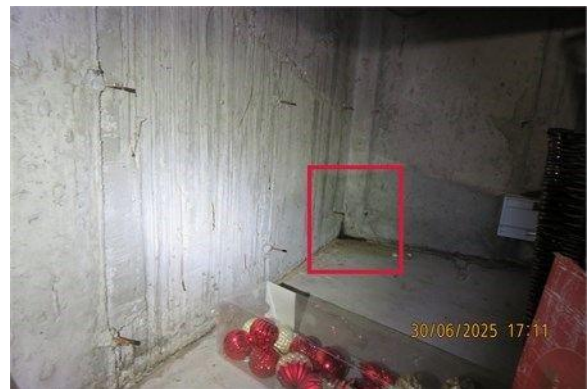
Nous avons remarqué de l'infiltration d'eau au sous-sol. Cette situation est anormale et doit être corrigée parce qu'elle favorise les excès d'humidité et la prolifération de moisissures dommageables pour la santé des occupants en plus de détériorer les composantes et matériaux qui s'y trouvent. Le tout pourrait témoigner d'une déficience du système de drainage de la fondation. L'inspecteur ne peut se prononcer avec exactitude sur cette condition, car seul un sondage du côté extérieur (excavation partielle) pourrait nous informer sur la qualité du drainage des fondations. La réfection du système de drainage engendre des coûts importants. Nous vous recommandons de convenir avec le vendeur d'une expertise plus approfondie sur ce point avant de finaliser la transaction. Suivre également les autres recommandations concernant les pentes de drainage du terrain, les niveaux du sol près des fenêtres, la localisation des descentes pluviales, les fissures dans les fondations, etc.

Signes d'infiltration/condensation - Infiltration d'eau observée

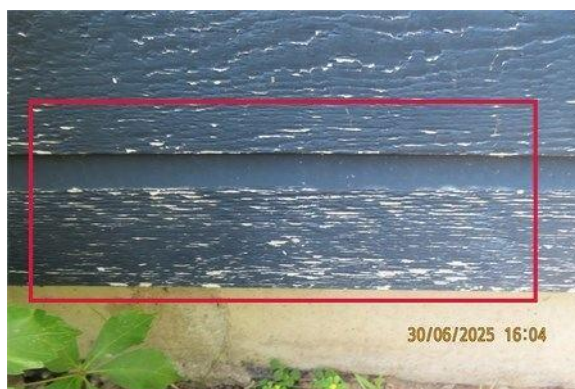
Nous avons noté la détérioration ou l'absence de protection sur certaines surfaces de bois extérieures. Protéger les surfaces de bois à l'aide d'une protection hydrofuge quelconque (peinture, teinture, vernis), afin d'empêcher leur détérioration rapide. Enlever et remplacer les morceaux qui pourraient avoir été détériorés par la pourriture.

Déclin de bois - Détérioration de la protection hydrofuge

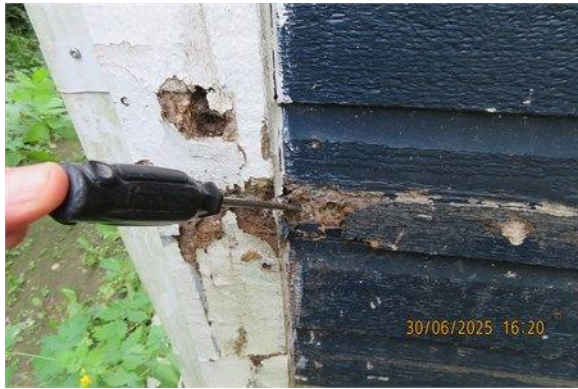
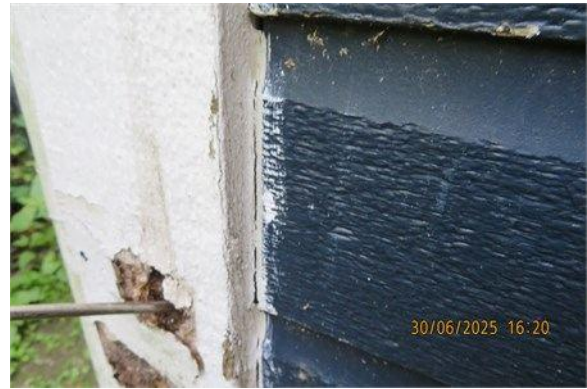
Nous avons remarqué que le déclin de bois est atteint par de la pourriture à plusieurs endroits. Il est possible que la pourriture se situe également à certains endroits derrière le déclin. Nous recommandons qu'un spécialiste en revêtement extérieur soit consulté afin de déterminer les éléments de déclin à changer et les autres correctifs nécessaires.

Déclin de bois - pourriture - Côté arrière

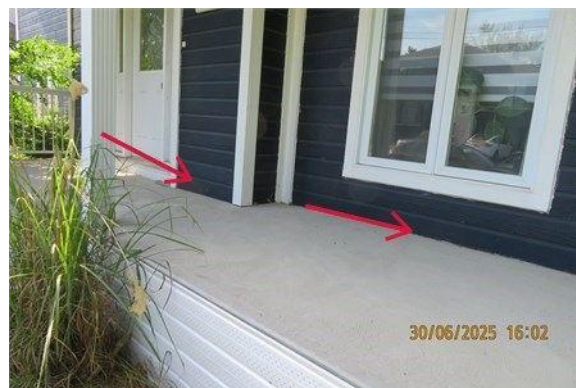
Nous avons noté que le niveau du revêtement n'est pas adéquat par rapport au niveau d'une surface horizontale à quelques endroits. Il est recommandé de maintenir un espace d'au moins 6 pouces entre la base du revêtement extérieur et la terrasse. Cette situation risque de maintenir les composantes de la base du mur en contact avec l'humidité et d'accélérer la décomposition de ces dernières. Des dommages cachés derrière les revêtements des murs peuvent exister et non relatés dans le présent rapport. Nous vous recommandons de garder libre d'eau et de neige cet espace.

Dégagement - Insuffisant - À quelques endroits- entre le revêtement et une surface horizontale

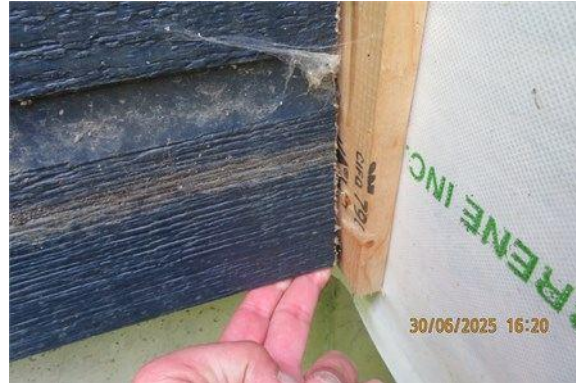
Lors de notre inspection nous avons noté que la fixation du revêtement extérieur n'est pas adéquat. Un déclin qui n'adhère pas au bâtiment peut être sujet à des dommages, lors de grands vents et favorise l'infiltration d'eau à l'enveloppe du bâtiment. Pour un travail impeccable (sans clou apparent), il est nécessaire de refaire la totalité de la surface. Demander une évaluation à un entrepreneur spécialisé.

La fixation du revêtement extérieur n'est pas adéquat.

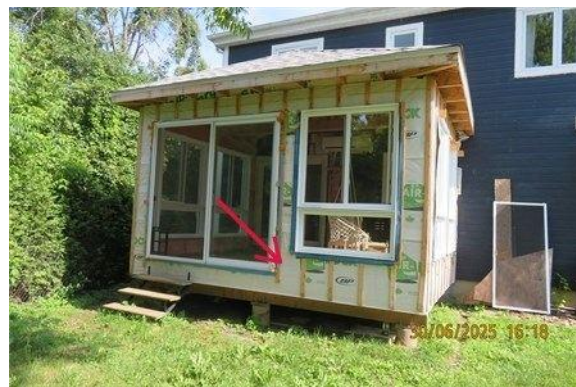
Nous avons constaté que le revêtement mural extérieur est endommagé ou manquant. La présence et l'intégrité du revêtement extérieur mural protège les murs contre la détérioration causée par l'eau, le vent, la pollution de l'air et le soleil. Réparer ou compléter le revêtement pour bien protéger les murs extérieurs contre une détérioration hâtive.

Revêtement - Manquant

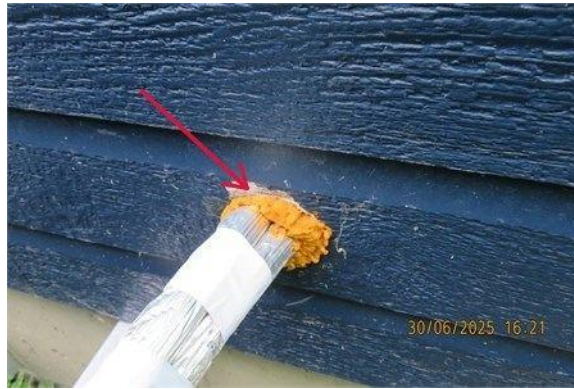
Nous avons constaté des ouvertures dans le revêtement des murs sont scellés avec d'uréthane, l'uréthane se désagrège par les rayons solaires et par la suite représente un risque important d'infiltration d'eau, pourriture et développement de moisissure. Apporter les corrections nécessaires

Ouverture scellée avec d'uréthane,

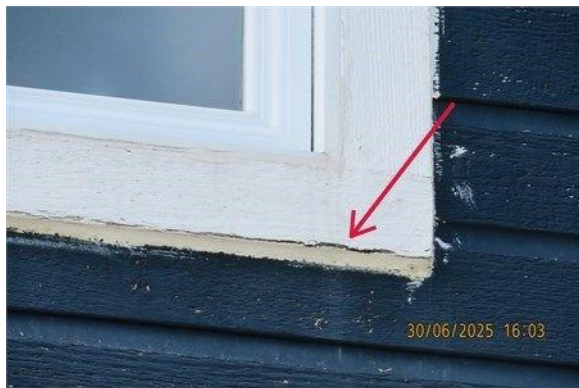
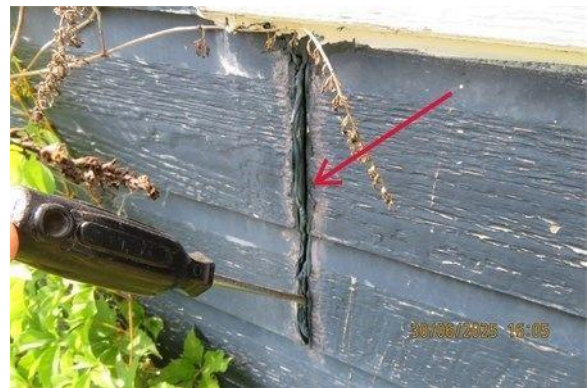
Les joints de scellement sont détériorés à quelques endroits ou absents et certaines retouches sont à refaire. Nous vous conseillons de vérifier l'état des scellements chaque année afin de prévenir les infiltrations d'eau dans l'enveloppe du bâtiment et une détérioration des composantes internes.

Joint de scellement à refaire

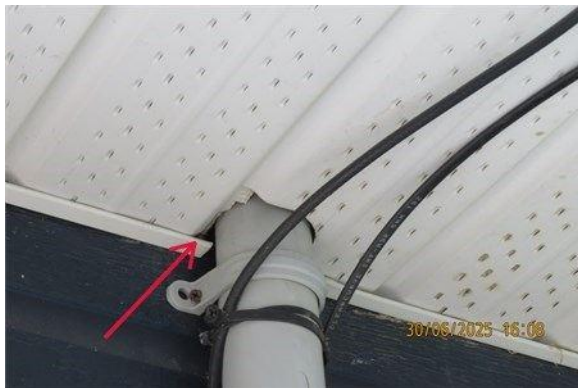
Nous avons noté que le pourtour de certaines ouvertures dans le mur extérieur (pour le passage de tuyaux, câbles, sorties d'air, etc.) n'est pas scellé adéquatement. Cela peut favoriser l'infiltration d'eau et d'insectes nuisibles dans les murs extérieurs. Inspecter et sceller adéquatement toutes les ouvertures dans les murs extérieurs. Utiliser un scellant flexible de bonne qualité.

Joints de scellement - Ouvertures non scellées

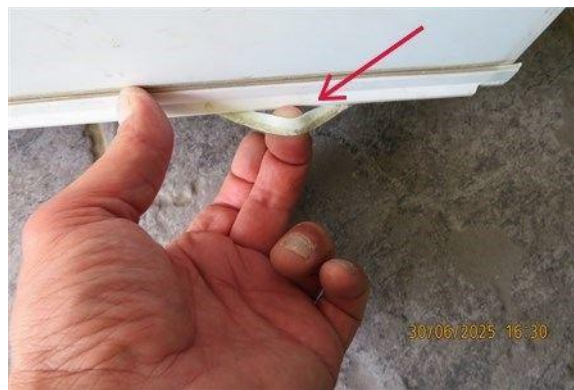
Nous avons remarqué un coupe-bise inefficace sur une porte de la maison. Cela occasionne l'infiltration d'air froid dans la maison générant un inconfort et augmentant la consommation d'énergie requise pour le chauffage en hiver. Remplacer par un coupe-bise approprié.

Coupe-bise - Inefficace, sur une ou plusieurs portes

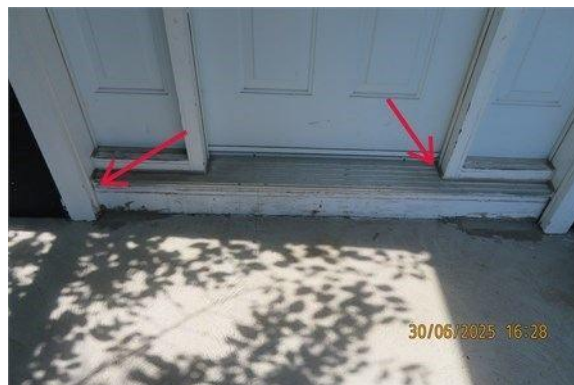
Nous avons noté une détérioration du joint d'étanchéité entre le montant de porte et le seuil. Procéder aux réparations le plus rapidement possible afin d'éviter la détérioration des montants des portes causés par la pourriture.

Détérioration du joint d'étanchéité entre le montant et le seuil d'une porte

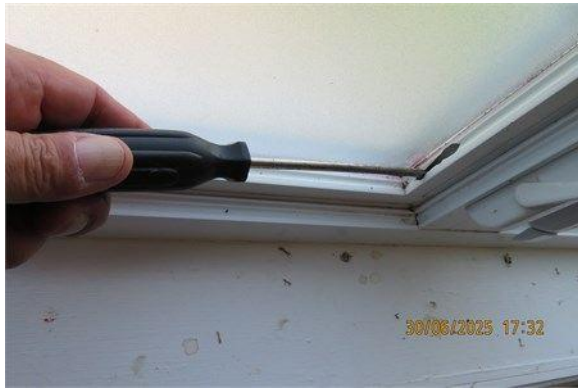
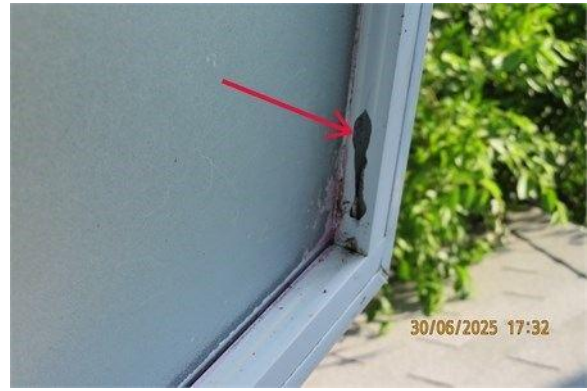
Les fenêtres en vinyle demandent un entretien, de même que les montants qui ont tendance à se détacher ou à se briser. Nettoyer et lubrifier régulièrement les fenêtres afin de faciliter leur utilisation et de prolonger leur durée de vie. Certaines pièces de ces fenêtres étaient brisées ou manquantes.

Certaines pièces brisées - Salle de bain

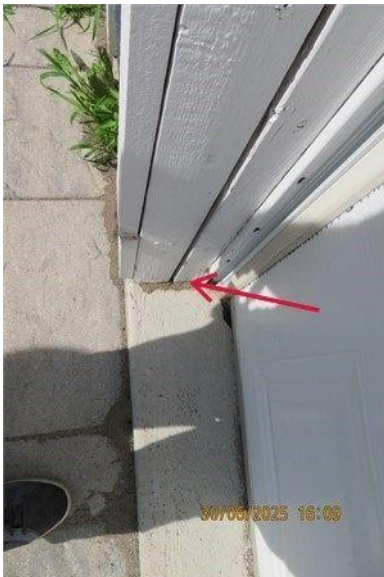
Nous avons noté l'absence du joint d'étanchéité entre le montant et le seuil de la porte de garage. Cette situation favorise la détérioration des montants de la porte (pourriture). Procéder aux réparations le plus rapidement possible.

Joint d'étanchéité entre le montant de porte et le seuil

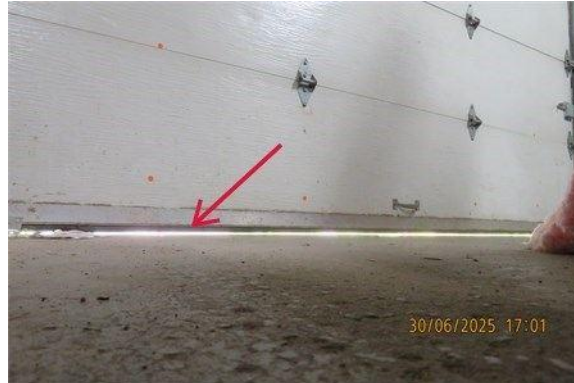
Nous avons constaté, en utilisant les commandes normales d'ouverture et de fermeture de la porte de garage, que celle-ci ne ferme pas de façon hermétique. Un jour demeure à la base de celle-ci. Ceci peut permettre à l'eau, aux insectes ou à la vermine de pénétrer dans le garage, ainsi que des pertes d'énergie. Nous recommandons qu'une personne compétente apporte les ajustements nécessaires.

Jour à la base de la porte

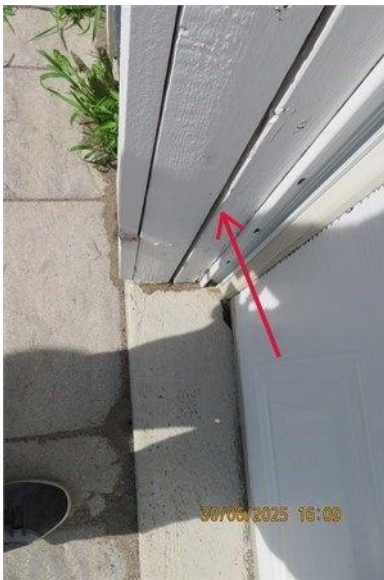
Les montants des portes extérieures sont en bois et aucun solin en aluminium n'est installé pour les protéger contre la détérioration. Nous vous recommandons de vérifier toujours la peinture et d'apporter les corrections au besoin afin d'éviter la pourriture de ces composantes.

Montants en bois

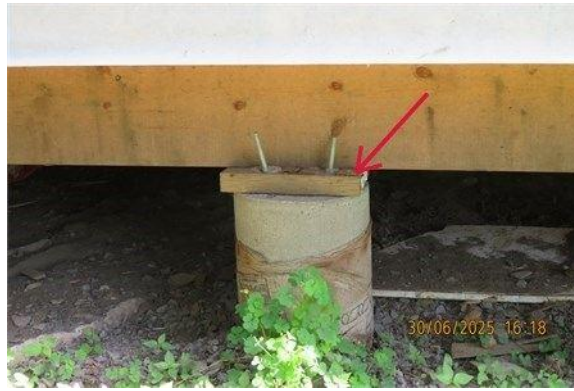
Nous avons constaté une déficience au niveau de la structure du balcon. Le balcon est nivelé avec des cales de bois. Les cales de bois vont finir par pourrir et s'écraser et par la suite causer des dénivellements. Consulter un spécialiste pour apporter les corrections nécessaires.

Cales de bois

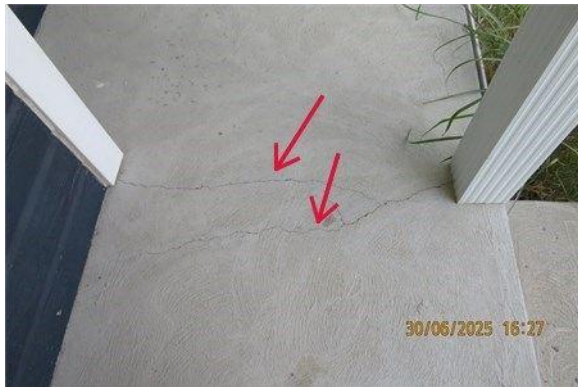
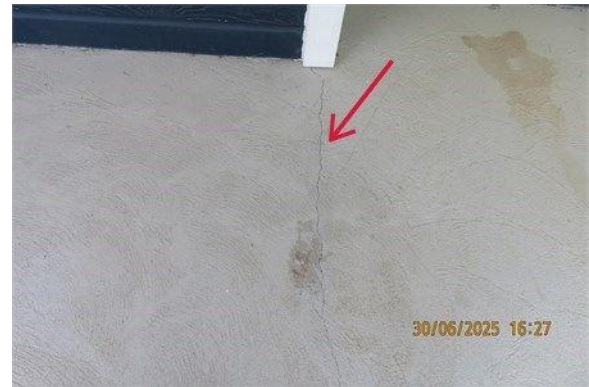
Nous avons remarqué des fissures dans les escaliers ou le balcon en béton. Nous pensons que ça bouge à cause du gel et du dégel. Nous vous recommandons de surveiller son état chaque année pour vous assurer qu'il ne cause aucun dommage à la fondation. Si les dommages augmentent, nous vous recommandons de contacter un spécialiste pour résoudre le problème.

Exposé au gel

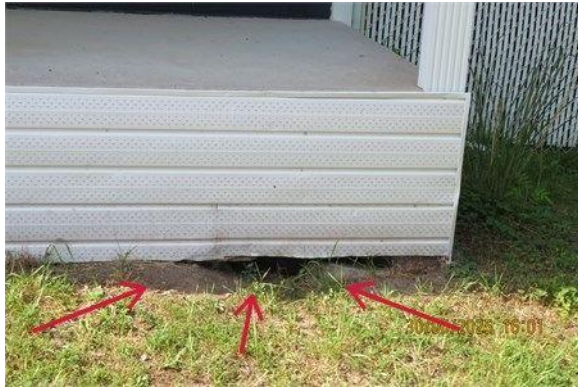
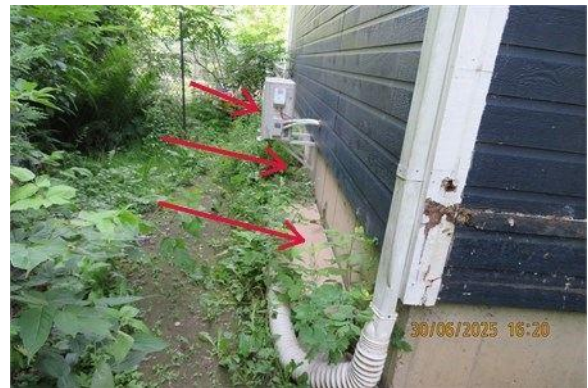
Nous avons constaté, qu'à certains endroits, le drainage du terrain dirige l'eau vers la maison. Cette situation sollicite anormalement le drainage des fondations et peut favoriser des infiltrations d'eau et des excès d'humidité au sous-sol. Évaluer la possibilité de modifier les pentes du terrain et consulter un conseiller en aménagement extérieur au besoin.

Drainage du terrain - Vers la maison à certains endroits

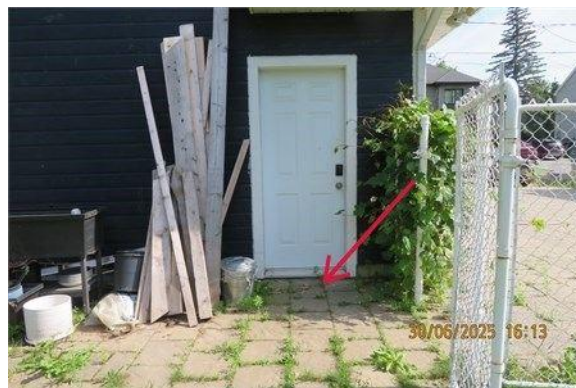
Nous avons noté l'absence de drainage devant une ouverture (porte levante ou porte piétonne) située à un étage inférieur du bâtiment. Cette situation peut représenter un risque d'infiltration d'eau à l'intérieur du bâtiment. S'il est impossible de modifier les pentes de terrain de manière à éloigner l'eau du bâtiment à cet endroit, nous vous conseillons d'aménager un système de captation des eaux de surface devant l'ouverture.

Porte à risque - Absence de drain extérieur devant

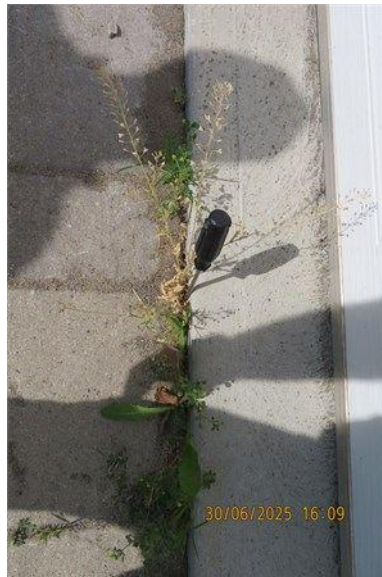
Nous avons noté que les joints de l'intersection entre la maison et l'allée de stationnement sont ouverts, cette situation peut favoriser des infiltrations d'eau et des excès d'humidité au sous-sol. Corriger la situation par un spécialiste afin de limiter toutes conséquences dues à une négligence à cet effet.

joint ouvert

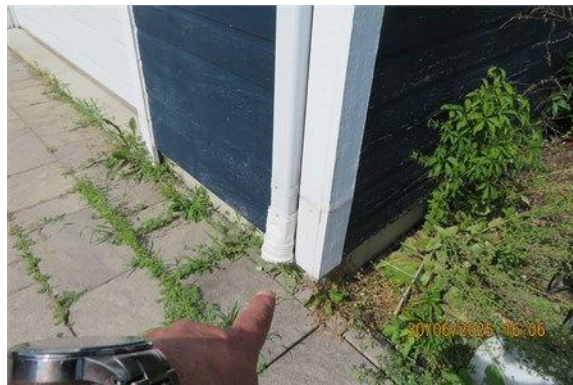
Nous avons noté la présence de descentes pluviales qui évacuent l'eau trop près des fondations. Les descentes pluviales recueillent l'eau provenant des gouttières du toit et la dirigent à un endroit spécifique. Elles permettent de contrôler l'apport en eau le long de la fondation et réduisent l'humidité présente le long de la fondation. Le surplus d'eau peut être la cause d'infiltration d'eau et d'humidité à l'intérieur du bâtiment. Nous vous recommandons de faire allonger les descentes pluviales afin qu'elles évacuent leurs eaux plus loin du bâtiment.

Descentes - Déversant trop près de la fondation

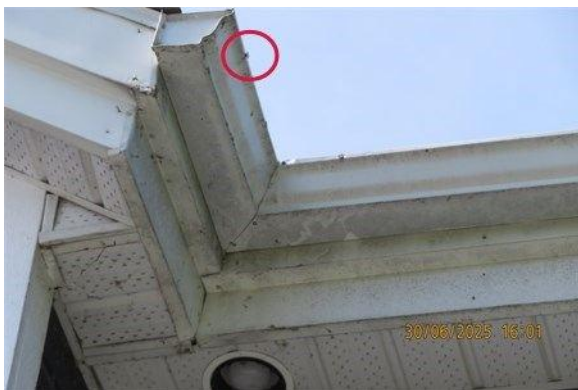
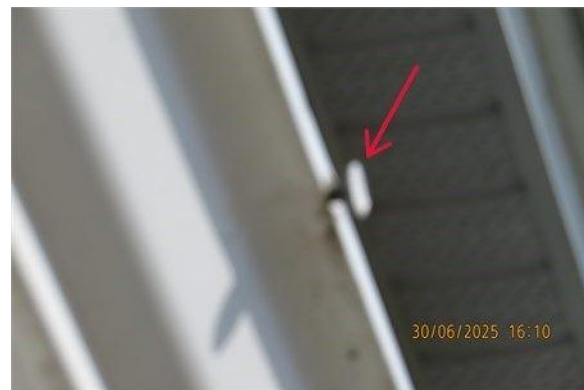
Nous avons constaté qu'un clou des gouttières est détaché à l'arrière de la maison. Nous vous recommandons de le faire corriger afin d'éviter d'aggraver la situation et que les gouttières se détachent.

gouttiere detaché.

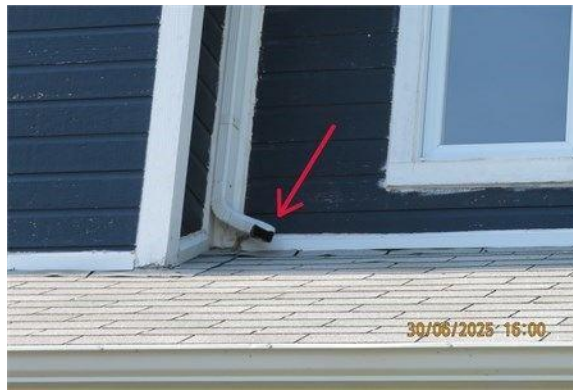
La gouttière déverse les eaux sur la toiture inférieure. À long terme, ceci causera une usure prématurée et augmentera la probabilité d'une infiltration. Installer une extension pour que l'eau se déverse dans la gouttière inférieure.

Gouttiere sur le toit

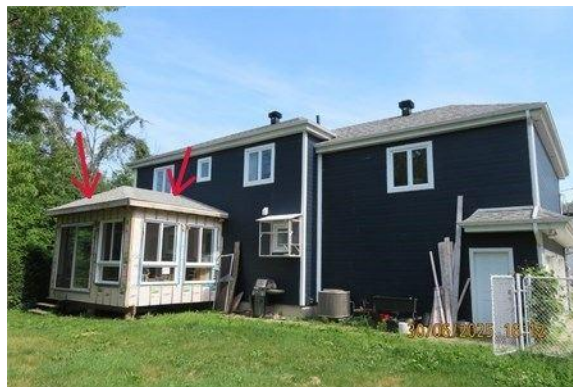
Nous avons noté des gouttières ou des descentes de gouttière manquantes ou inadéquates. Cela sollicite habituellement le drainage des fondations et peut favoriser des infiltrations d'eau et des excès d'humidité au sous-sol. Installer les gouttières et les descentes de gouttière manquantes et s'il y a lieu, nettoyer les gouttières existantes. S'assurer que les déversoirs des descentes éloignent l'eau de la maison, et ce, en installant des rallonges ou des dalles de déflexion au besoin. Laisser environ 7 à 8 pouces de dégagement pour éviter des bris causés par le gel en hiver. Les gouttières devraient être inspectées régulièrement pour prévenir les fuites (utiliser un boyau d'arrosage) et nettoyées au moins une fois par année, de préférence à l'automne. Si de nombreux arbres ceignent la propriété, il peut être nécessaire de les nettoyer plus fréquemment.

Gouttières - Manquantes

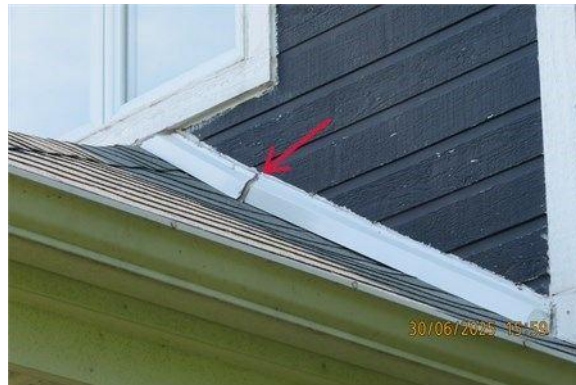
Nous avons observés que les joints entre les solins étaient ouverts sur la toiture. Cette situation représente une possibilité d'infiltration d'eau. Faire appel à un couvreur pour réparer les joints de la toiture.

Joint ouvert

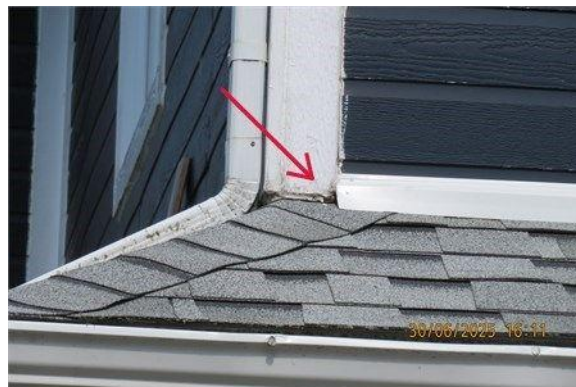
Nous avons noté que l'assemblage des solins entre un mur vertical et le revêtement de toiture n'avait pas été réalisé selon les règles de l'art. Vérifier régulièrement l'état du scellement afin de prévenir les risques d'infiltration d'eau. Consulter un entrepreneur afin d'apporter les correctifs si requis. Lors de la prochaine réfection de la toiture, l'assemblage des solins devrait être effectué selon les normes de l'industrie. Voir illustration.

Solins - Déficience à la jonction du mur vertical et de la toiture

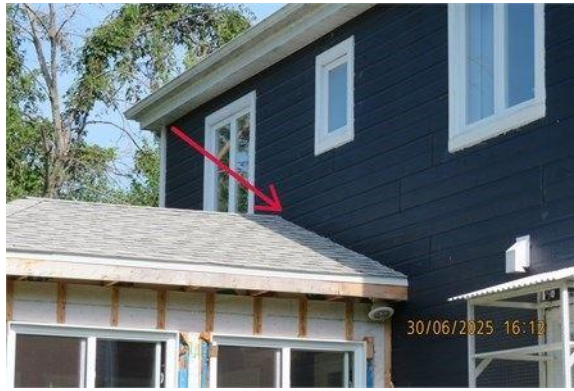
Lors de notre inspection, nous avons remarqué l'absence de solin entre le revêtement et la toiture de l'extension. Cette situation présente un risque potentiel d'infiltration d'eau. Il est recommandé de faire appel à un couvreur pour effectuer les réparations nécessaires.

Solins manquants

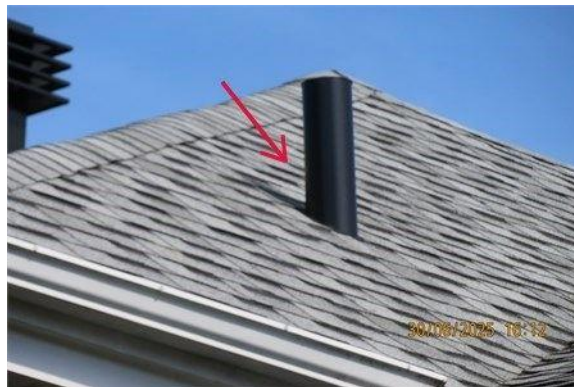
Nous avons noté une déficience du solinage des sorties au toit (évent, mât électrique, etc.). Cette situation peut représenter un risque d'infiltration d'eau et de détérioration des composantes internes. Vérifier régulièrement le scellement (ciment plastique) à cet endroit. Lors de la prochaine réfection de la toiture, poser des solins appropriés sur toutes les sorties au toit.

Solinage autour des événements

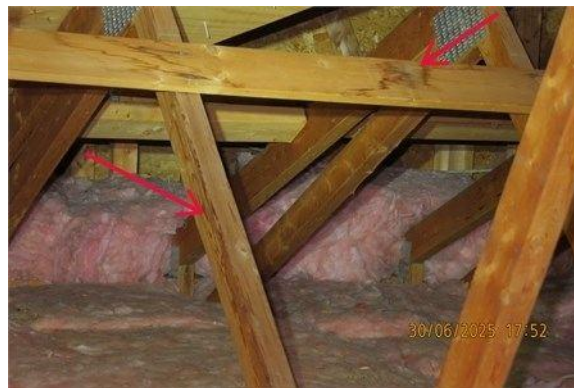
Nous avons constaté des traces d'infiltration d'eau dans l'entretoit. Lors de notre visite, les zones affectées étaient sèches. L'inspecteur ne peut déterminer à quel moment cette toiture aurait fuit dans le passé, pas plus que la cause exacte des fuites. Il se peut que les cernes d'eau datent d'avant la réfection de la toiture. Nous vous recommandons de vérifier l'espace lors de fortes pluies afin de constater si l'eau s'infiltre dans l'entretoit. Si les infiltrations deviennent actives, déterminer avec exactitude leur origine et apporter les correctifs appropriés, afin d'éviter la détérioration des composantes internes.

Signes d'infiltration - traces dans l'entretoit (sec lors de la visite)

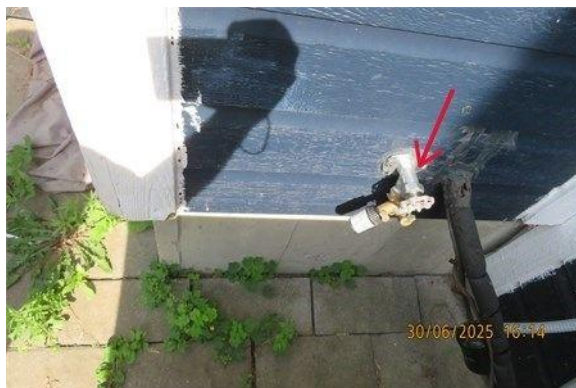
Lors de notre inspection, nous avons noté l'absence de brise-vide, nous vous recommandons la pose afin d'éviter le siphonnage dans le système d'alimentation principale.

Pas de brise vide

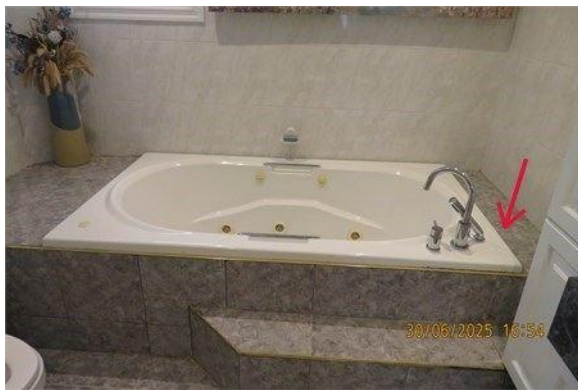
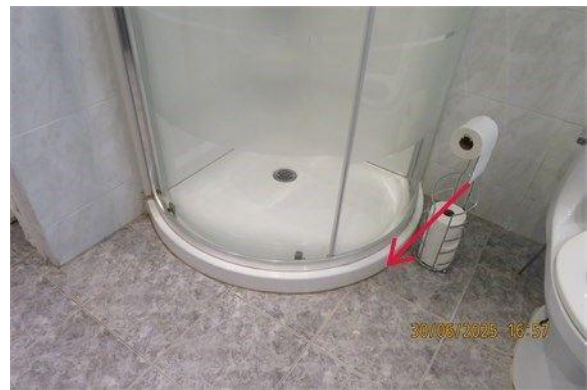
Maintenir en bonne condition le joint autour du bain (ou de la douche), et de l'évier afin d'éviter la pénétration d'eau dans le mur adjacent. L'absence d'une étanchéité adéquate pourrait entraîner des dommages sérieux aux composantes internes du mur, occasionner la formation de moisissure et la détérioration des composantes de placoplâtre et de bois.

Contour de bain/douche - Joint de scellemen

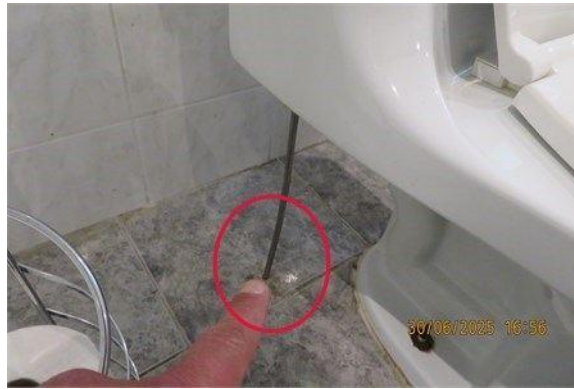
Lors de notre inspection, nous avons noté l'absence de robinet d'arrêt pour certains appareils de plomberie, consulter un plombier pour installer cette composante.

Pas de robinet d'arrêt

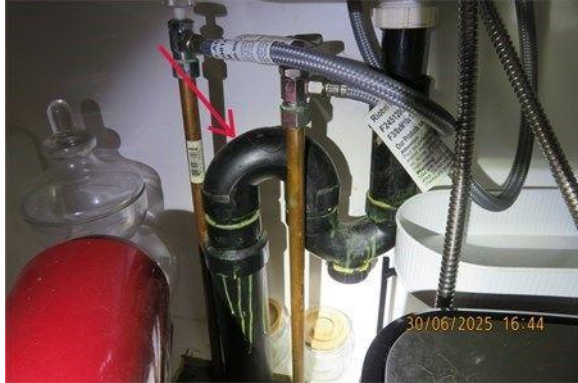
Lors de notre inspection, nous avons noté l'installation des siphons en forme de "S" sous XXXX. Les siphons en forme de "S" sont interdites, car ils ne respectent pas la limite de dénivellation des bras de siphon". Consultez un plombier compétent pour apporter les changements nécessaires.  
(installation en plomberie p24, publication du Québec)

Siphon en S

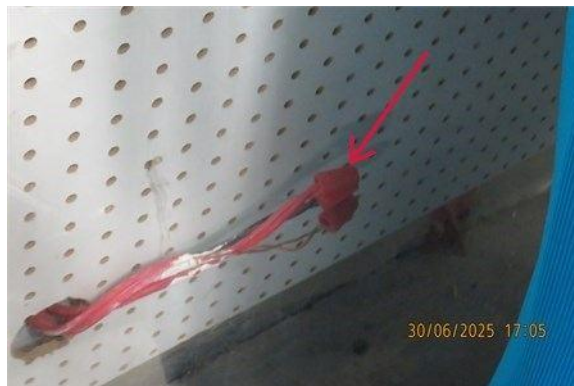
Filage - Câblage électrique à découvert - Garage

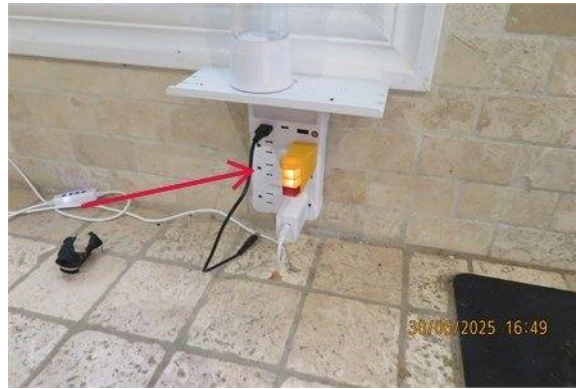
Multiplicateur

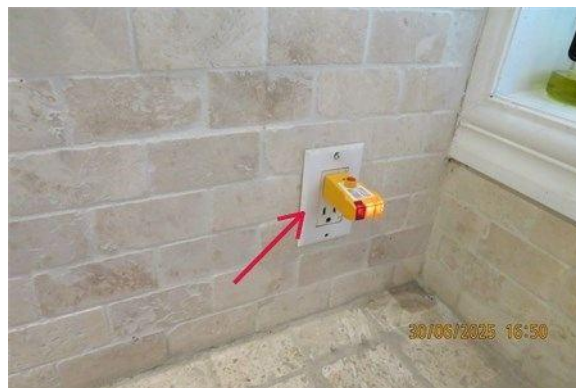
Prise de courant - Localisée à moins de 1.5 mètre d'un appareil de plomberie

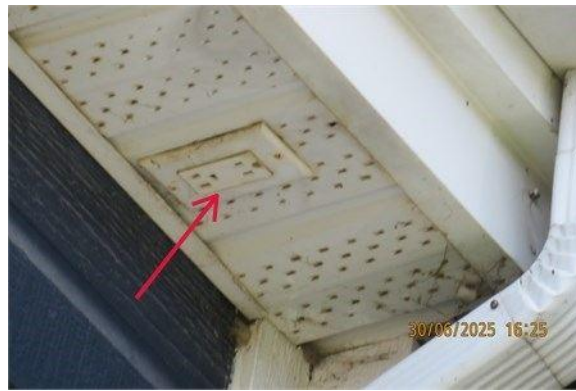
Prise extérieure - Non protégée par circuit DDFT

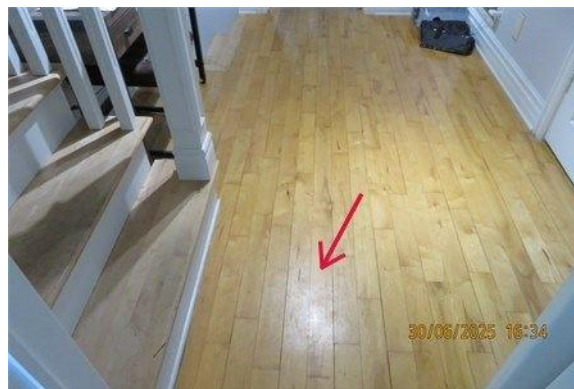
Plancher égratigné

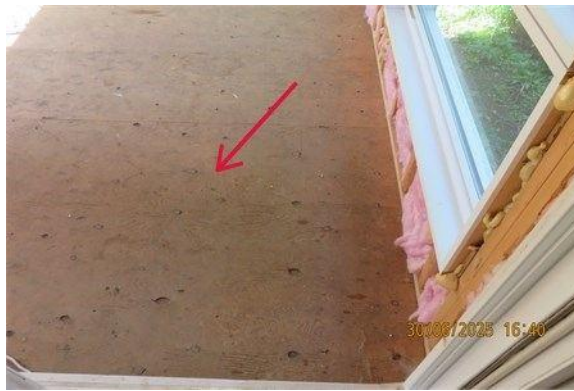
Revêtement manquant

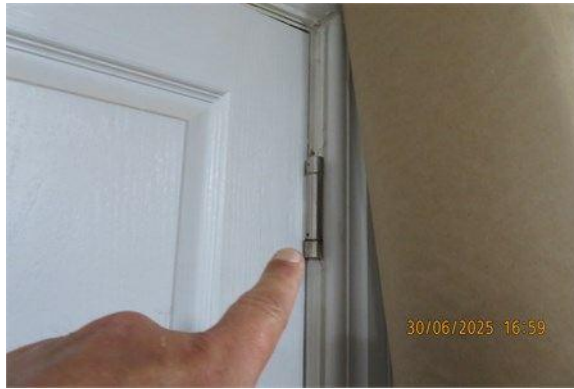
Porte menant au garage - Ferme-porte - Inefficace

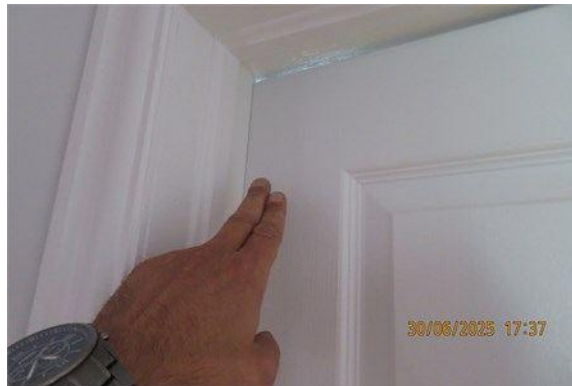
Ajustement

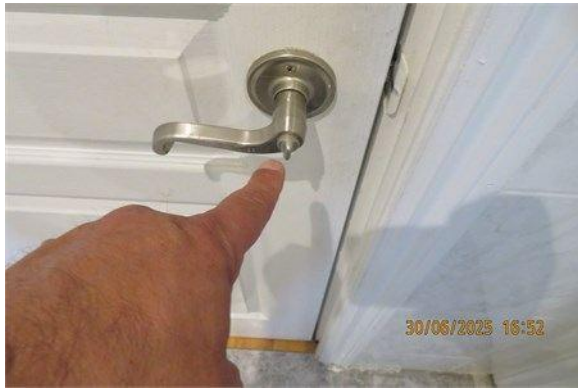
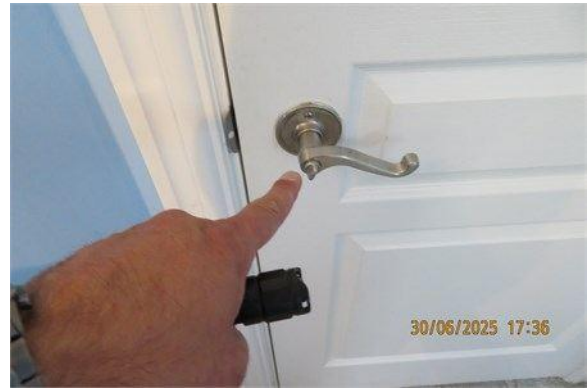
Barrure non fonctionnel

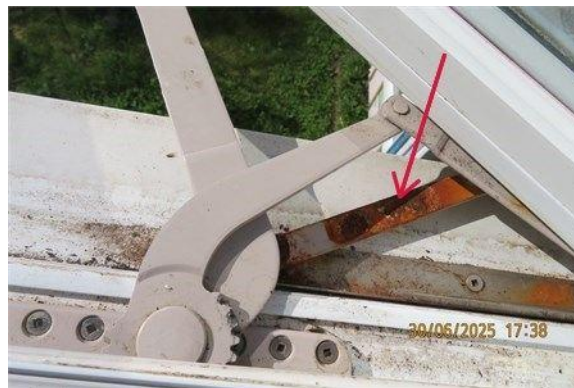
Fenêtre - mécanisme d'ouverture corrodé - Salle de bain

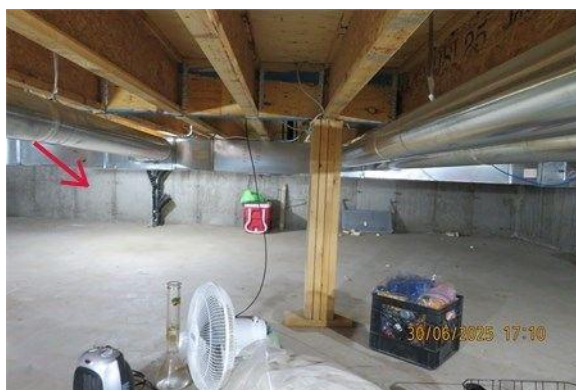
Fondation en béton - Mur non isolé

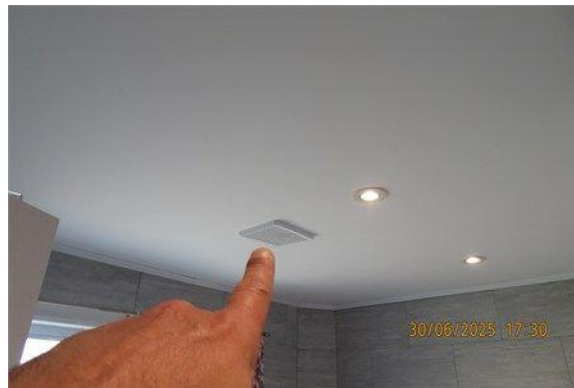
Défectueux ou bruyant - Salle de bain
