RAPPORT D'INSPECTION PRÉCHAT

PROPRIÉTÉ SISE AU
XXX, EXEMPLAIRE
Montréal, (Québec) XXX CCC

Dossier : GIP12022015/01

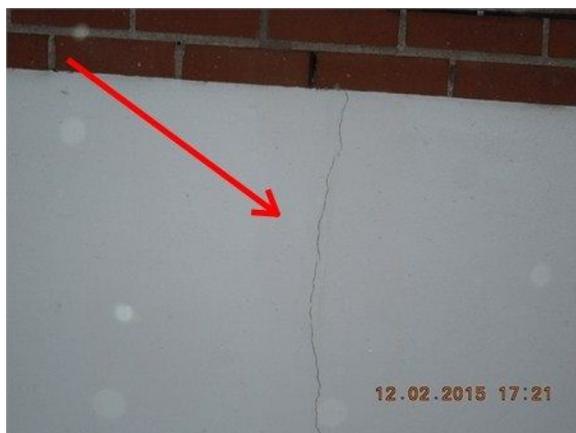
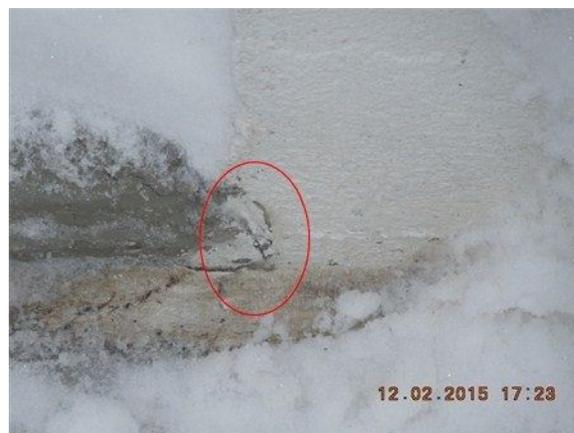
Nous avons noté la présence de fissures mineures sur les murs de fondation. Vérifier régulièrement et noter tout agrandissement des fissures. Si une fissure s'agrandit, une expertise par un spécialiste doit être réalisée. Nous recommandons de réparer les fissures apparentes pour éviter que l'eau n'y pénètre et n'aggrave leur état lors des cycles de gel et de dégel. Une fissure non réparée représente un risque d'infiltration d'eau. Vous pouvez colmater la partie au-dessus du sol d'une fissure à l'aide d'un bouche-fissure composé d'uréthane et de sable ayant l'apparence d'un crépi de ciment gris pâle (ou à l'aide d'un scellant à béton, à base de polyuréthane, recouvert de poudre de crépi).

coté droite. coin supérieur du fenêtre

coté droite. coin inférieur du fenêtre

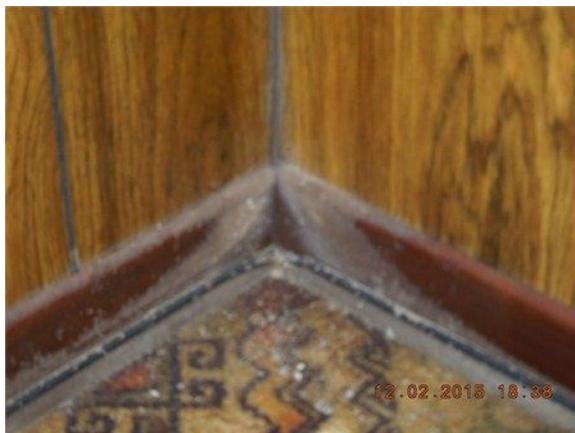
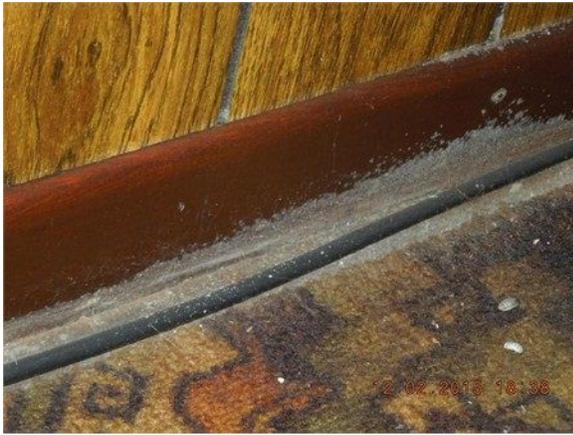
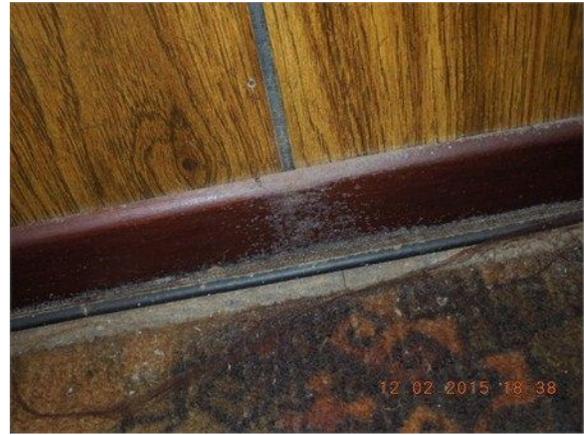
salle familiale au sous-sol

Nous avons relevé des indices nous portant à croire à un mauvais fonctionnement du système de drainage de la fondation si présent (traces d'infiltration sur le bas des murs, coulisses ou autres). L'inspecteur ne peut se prononcer avec exactitude sur cette condition, car seul un sondage du côté extérieur (excavation partielle) pourrait nous informer sur la qualité du drainage des fondations. Le défaut de procéder à cette investigation représente un risque important. Consulter un expert en drainage pour cette vérification.

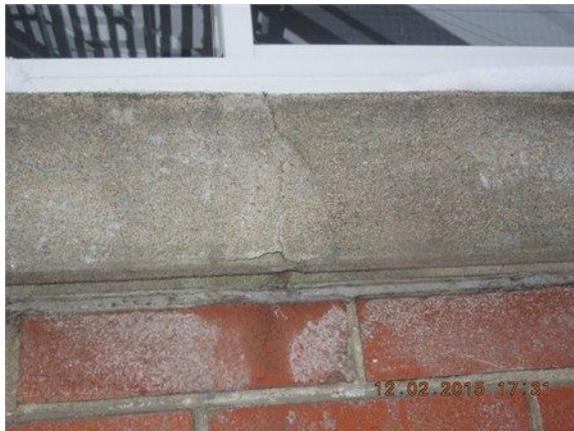
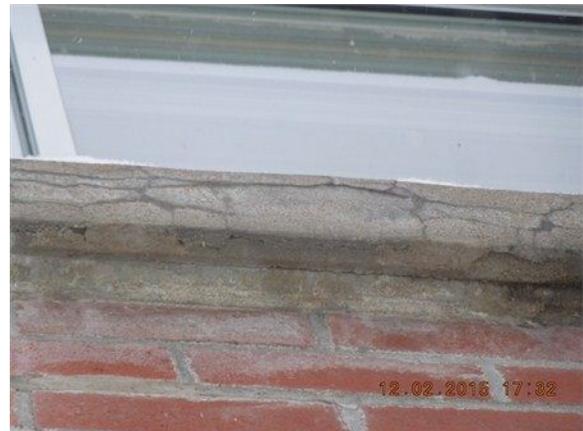
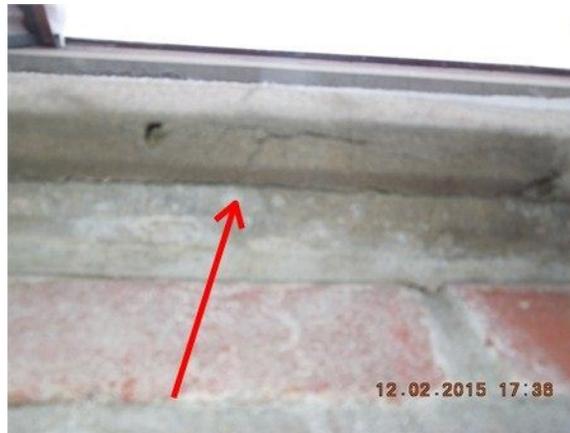
Nous avons noté que certaines tablettes de fenêtre sont endommagées. Il est probable que le béton ait éclaté à cause de l'action du gel (suite à une absorption d'eau par le matériau). Vous pouvez réduire le phénomène en enduisant les tablettes de fenêtre d'un imperméabilisant à béton de qualité. Remplacer ou réparer rapidement les tablettes endommagées afin d'empêcher l'infiltration d'eau dans le mur.

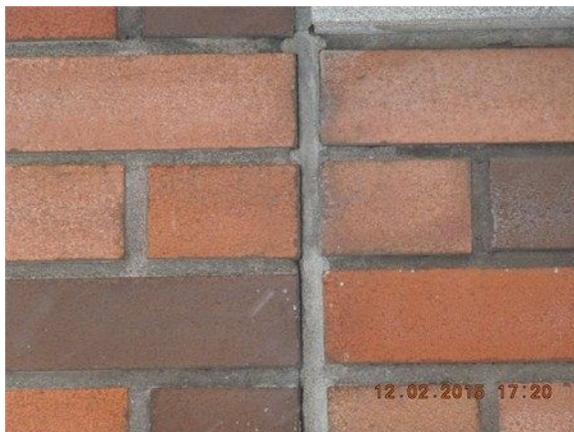
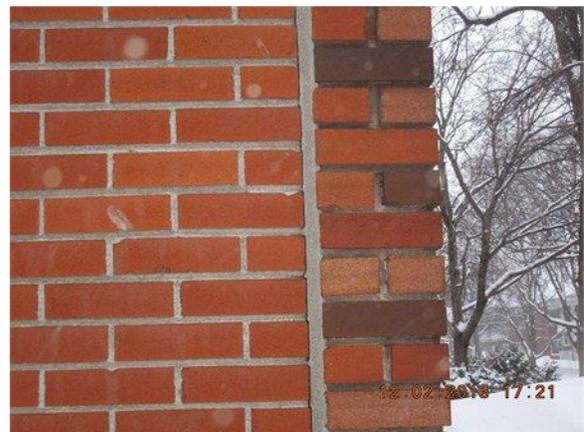
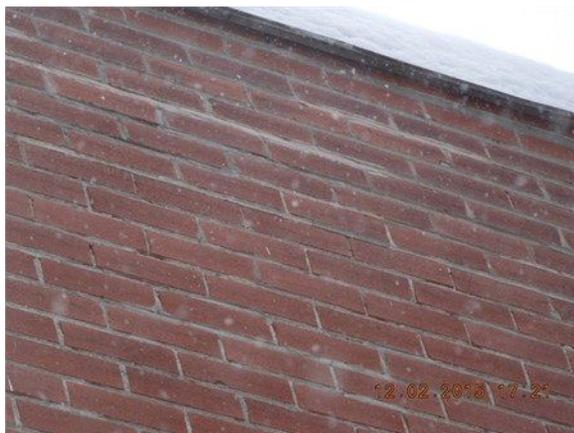
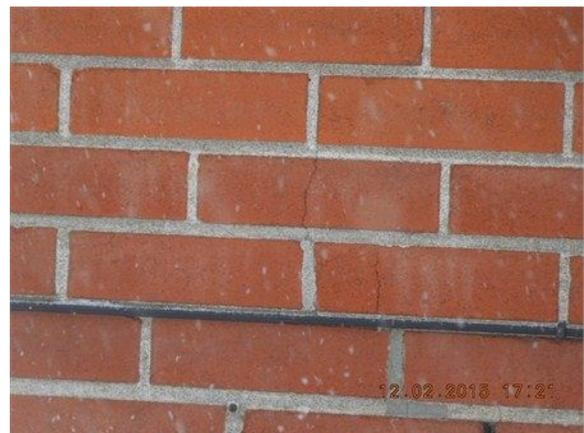
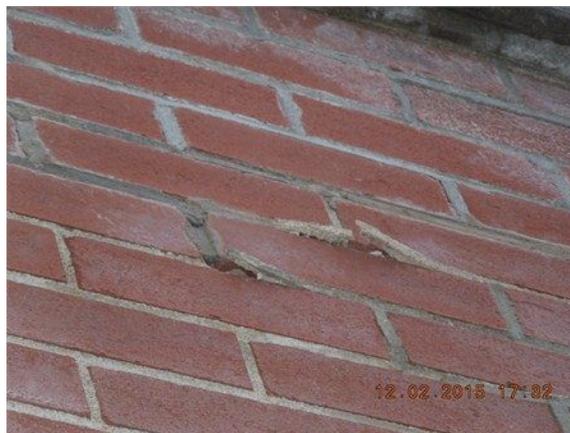
Les joints de mortier sont détériorés par endroits. Le mortier, entre les éléments de maçonnerie, sur les façades et les zones les plus exposées aux intempéries, est sensible aux infiltrations d'eau et, lors des cycles de gel et de dégel, celui-ci se désagrège avec le temps. Nous vous suggérons d'y porter une attention particulière et d'effectuer les travaux requis sans tarder.

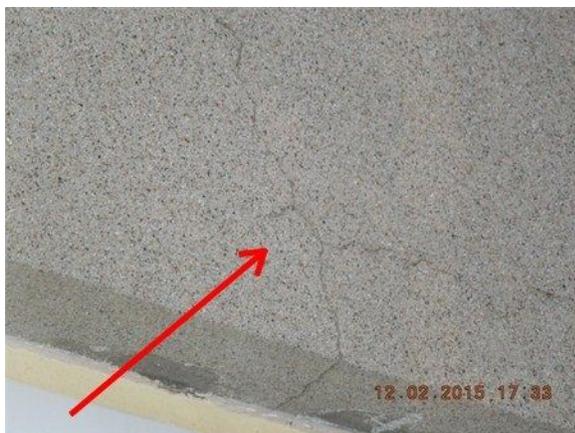
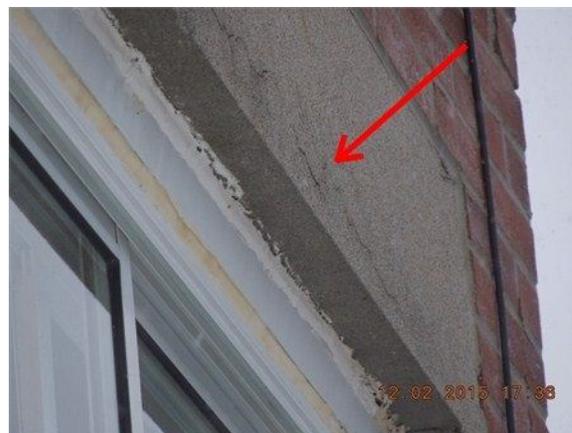
coté arrière

Nous avons noté une faiblesse sur certains linteaux en béton à certaines fenêtre. Cette composante n'a pas la résistance requise pour supporter la brique juste au-dessus. Des fissures importantes vont apparaître sur le revêtement de maçonnerie. Consulter un maçon compétent afin de corriger la situation. Lors du démantèlement de la brique, vérifier les composantes du mur qui pourraient avoir été endommagées par des infiltrations d'eau.

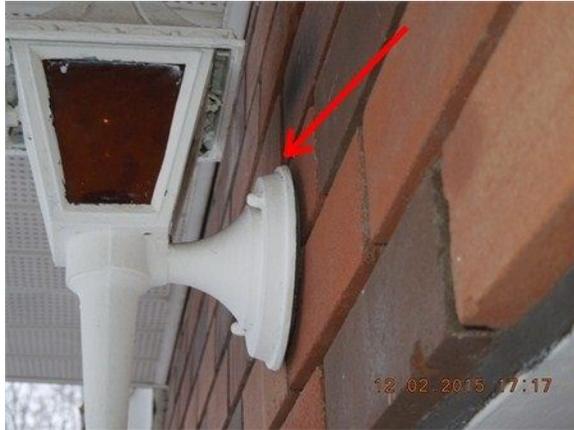
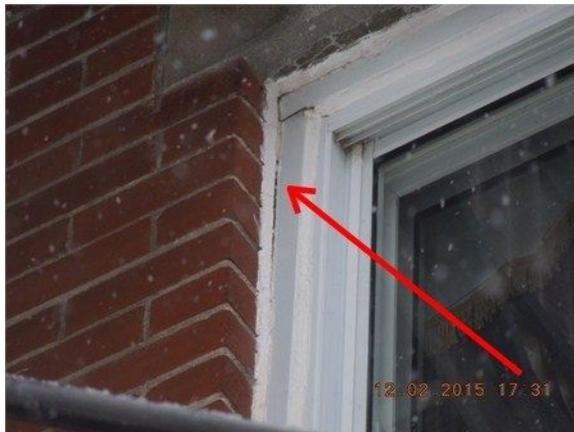
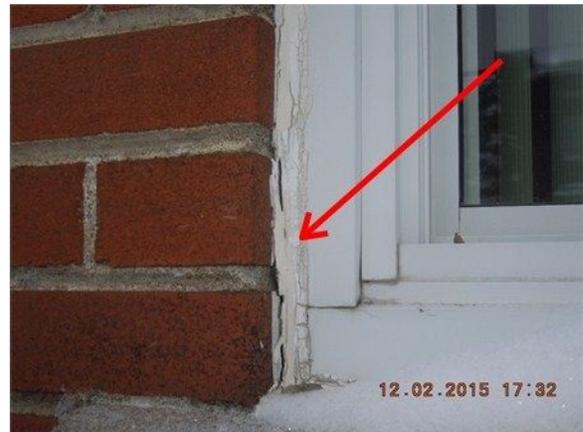
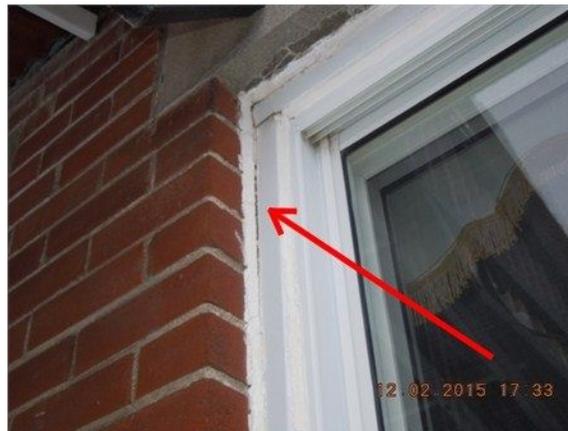
Les joints de scellement sont détériorés à quelques endroits et certaines retouches sont à refaire. Nous vous conseillons de vérifier l'état des scellements chaque année afin de prévenir les infiltrations d'eau

dans l'enveloppe du bâtiment et une détérioration des composantes internes.

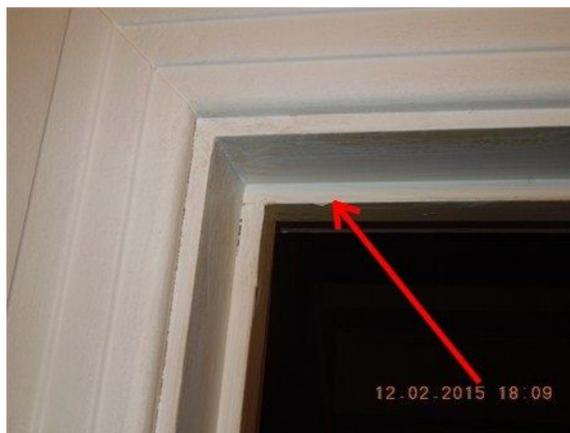
porte d'entrée des logements

Nous avons remarqué un coupe-bise manquant sur les portes d'entrée des logements. Cela occasionne l'infiltration d'air froid dans la maison générant un inconfort et augmentant la consommation d'énergie requise pour le chauffage en hiver. Installer ou remplacer par un coupe-bise approprié.

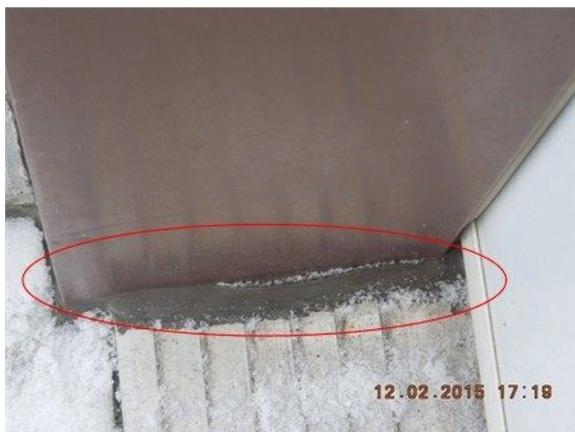
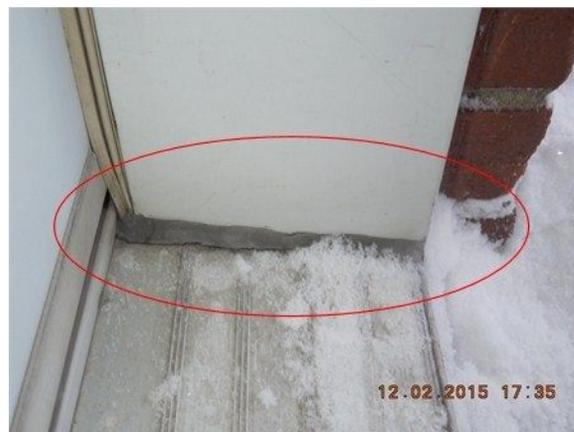
porte principale

Nous avons noté une détérioration du joint d'étanchéité entre le montant de porte et le seuil. Procéder aux réparations le plus rapidement possible afin d'éviter la détérioration des montants des portes causés par la pourriture.

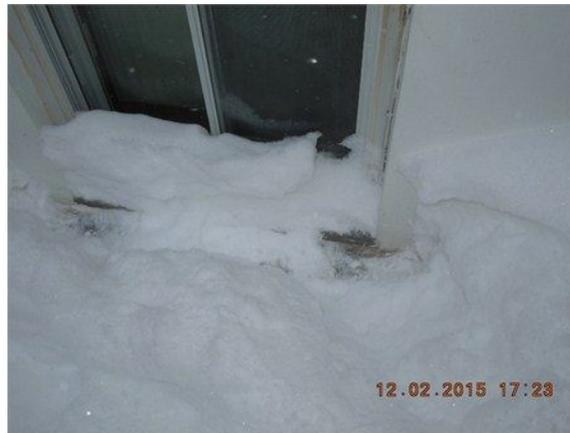
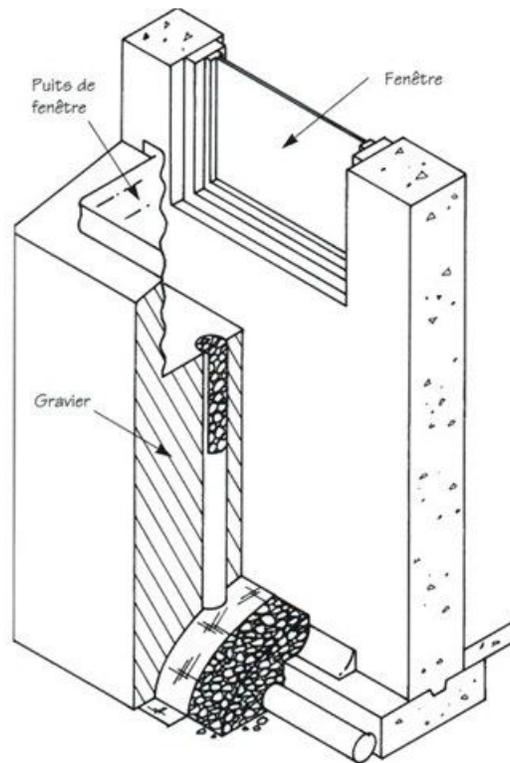
Lors de notre inspection, nous avons noté l'absence des puits de fenêtres là où requis (fenêtres du sous-sol). Cette situation peut causer des dommages importantes au sous-sol due à l'infiltration d'eau. Consultez un spécialiste pour ramener les changements nécessaires.

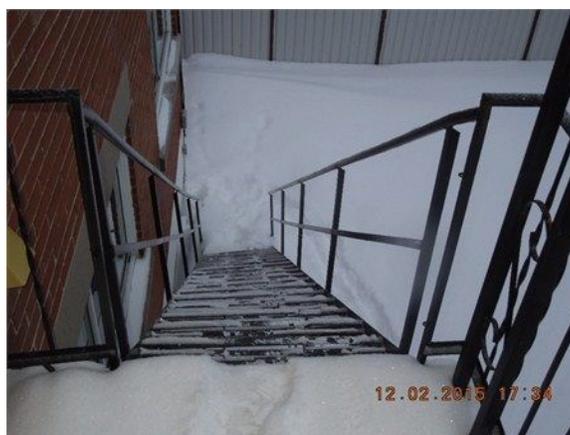
Nous avons constaté qu'un escalier extérieur est en mauvais état. Cela peut présenter un risque d'accident pour les occupants et les visiteurs de la maison.

l'escalier est incliné

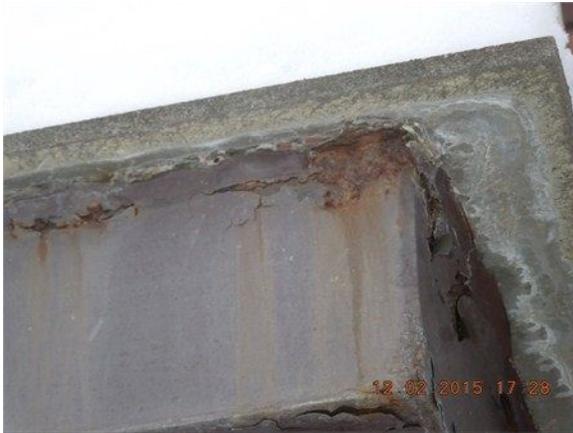
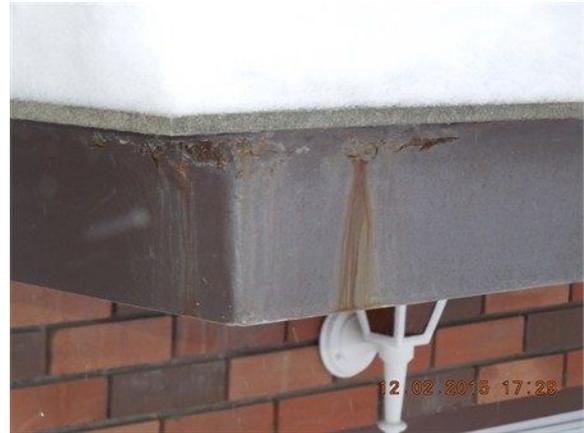
Lors de notre inspection, nous avons noté des signes de corrosion sur la structure métallique portante des patios, nous vous conseillons de traiter cette composante et de la peindre avec une peinture spéciale afin d'éviter la détérioration complète de la structure.

NB: une réparation majeure des patios nécessitera une intervention spéciale à cause la présence de l'amiante.

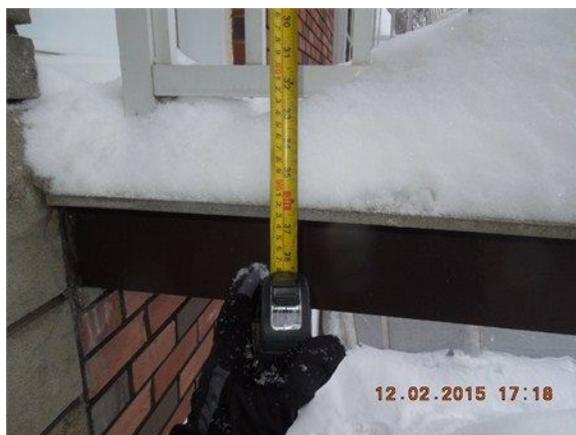
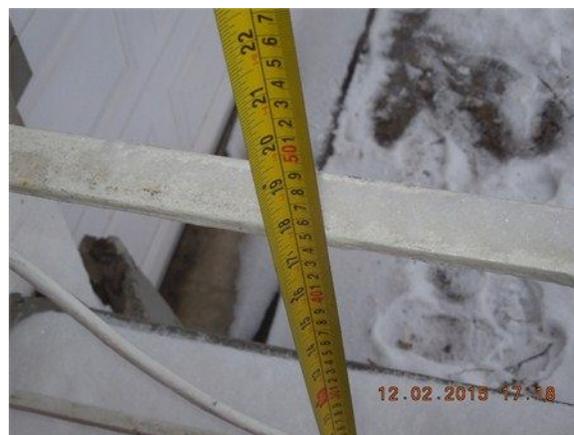
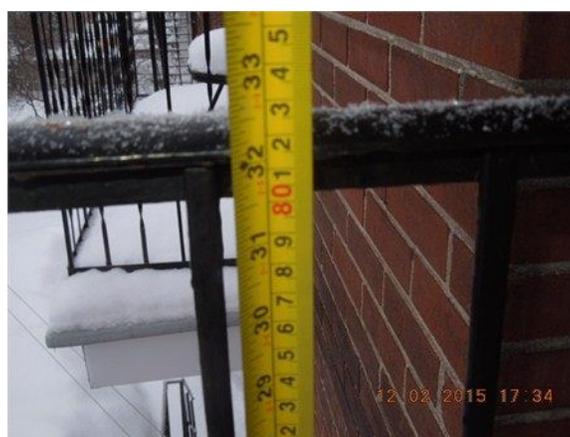
Nous avons noté la présence d'une balustrade n'ayant pas une hauteur minimale sécuritaire (consulter la réglementation municipale). Pour la sécurité des occupants, nous recommandons d'augmenter la hauteur de cette balustrade afin d'éviter les risques de blessures.

830 coté avant

460mm sur le mur de soutènement

coté arrière deuxième niveau

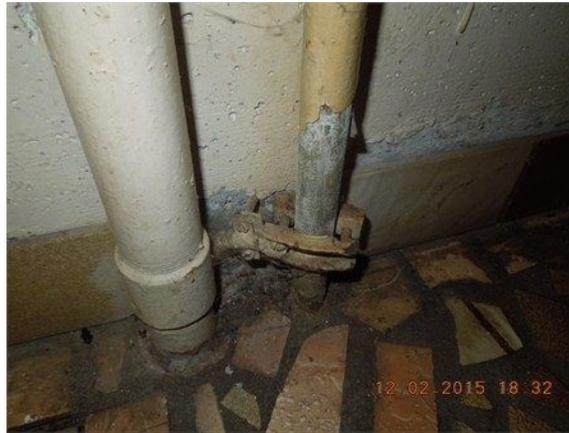
Les tuyauteries d'amenée de l'eau sont encore en plomb. Ces genres de tuyauterie sont soumis aux risques de corrosion ce qui engendrera des fuites parfois la perte totale de l'alimentation, ainsi que des problèmes de santé (niveau de plomb élevé dans l'eau potable). La procédure de changer le conduit d'alimentation en cuivre peut entraîner des dépenses importantes.

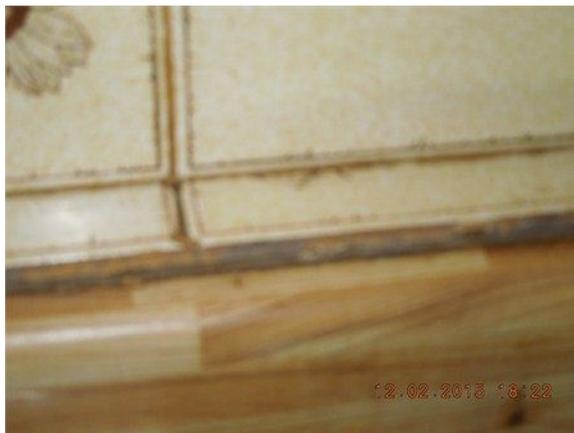
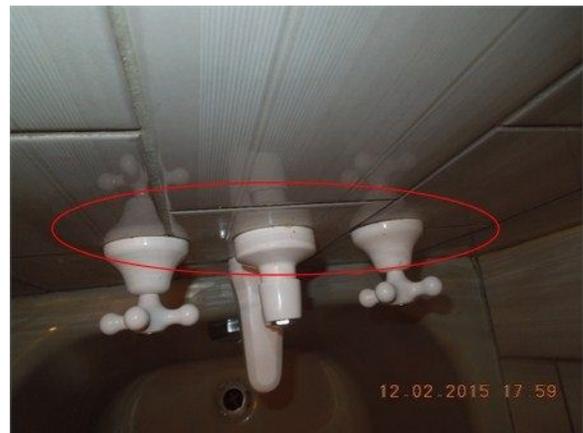
cuisine au sous-sol

Maintenir en bonne condition le joint autour du bain (ou de la douche), et de l'évier afin d'éviter la pénétration d'eau dans le mur adjacent. L'absence d'une étanchéité adéquate pourrait entraîner des dommages sérieux aux composantes internes du mur, occasionner la formation de moisissure et la détérioration des composantes de placoplâtre et de bois.

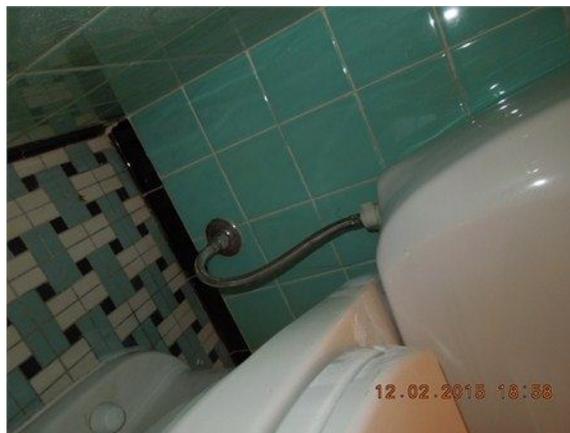
deuxième niveau

Lors de notre inspection, nous avons noté l'absence de robinet d'arrêt pour la toilette au deuxième niveau. Consulter un plombier pour ramener les corrections nécessaires.

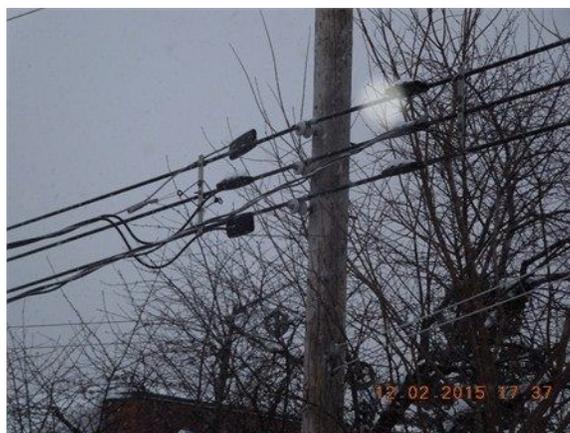
Les câbles d'alimentation électrique passent dans les arbres. Il est de votre responsabilité de faire émonder les arbres qui sont en contact avec les fils. Prévoir l'émondage régulier des arbres près des fils de branchement.

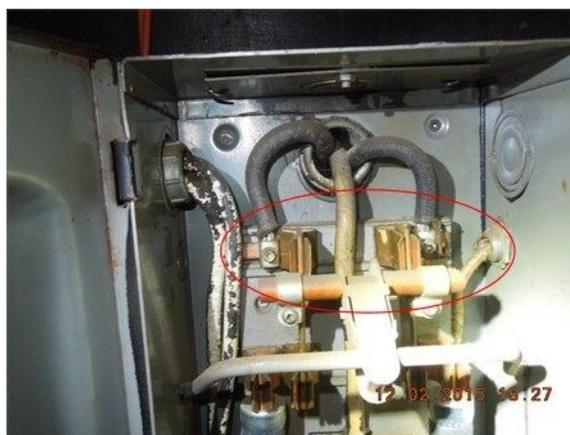
Lors de notre inspection, nous avons noté l'utilisation de certains câblage en aluminium. Ce genre de câblage a été la cause de plusieurs incendie. Nous vous conseillons de faire couvrir les extrémités de câblages apparent par de graisse pour empêcher l'oxydation.

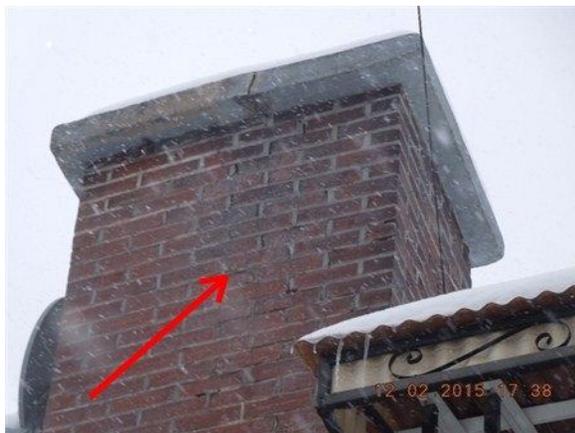
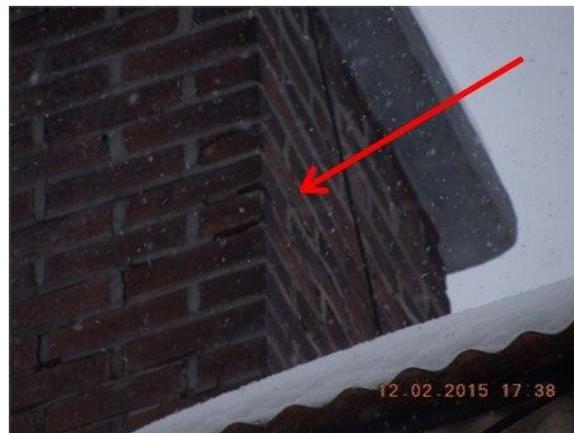
Nous avons observé un état de détérioration avancé de la cheminée, ce qui représente un risque évident d'incendie. Consulter un spécialiste en cheminée afin d'apporter les correctifs appropriés. Ne pas utiliser la cheminée sans avoir corrigé le problème.

la détérioration des joint de maçonnerie ainsi que la brique indique des dommages internes plus importantes ou même l'absence de chemisage intérieur

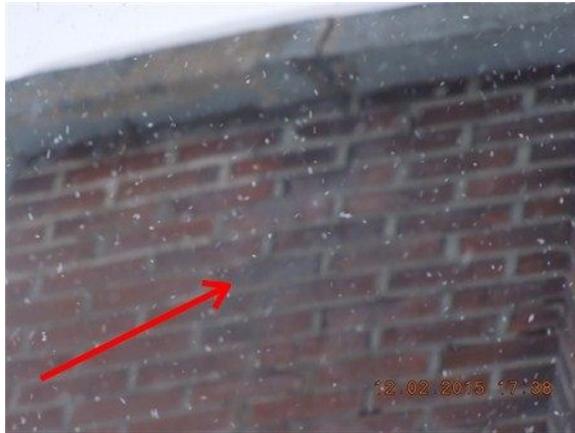
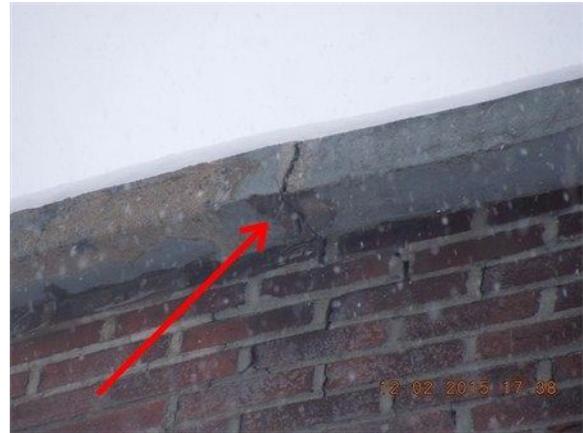
la tablette est fissurée

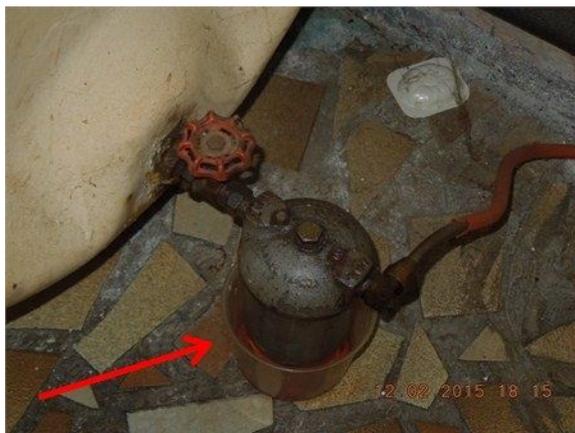
Nous avons noté des signes de vieillissement du réservoir de mazout. Nous vous conseillons de procéder à son remplacement dès que possible, afin de prévenir de sérieux dégâts ou une contamination au sous-sol.

fuite d'huile

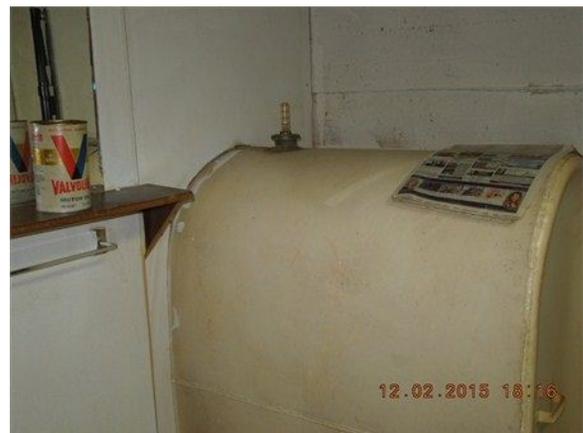
l'emplacement du tank ne permet pas l'entretien

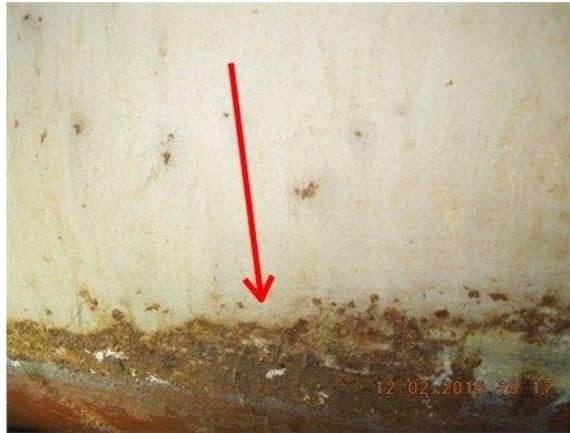
corrosion base du tank

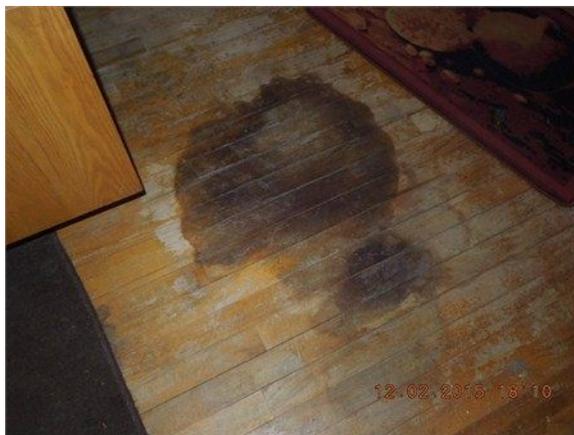
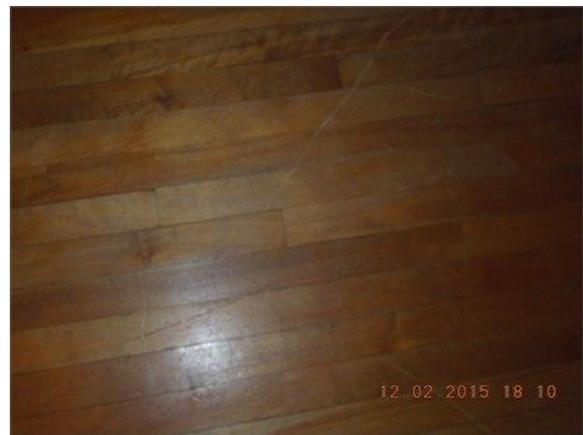
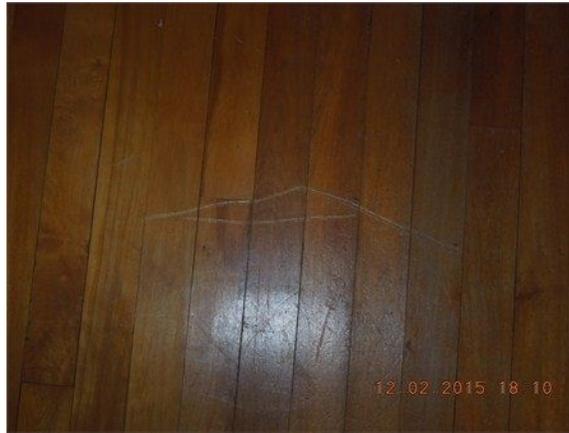
premier niveau

Lors de notre inspection, nous avons noté des encoches sur le revêtement de plancher. Nous vous conseillons de sabler et peindre le revêtement en bois afin d'éviter la détérioration du revêtement due à l'humidité

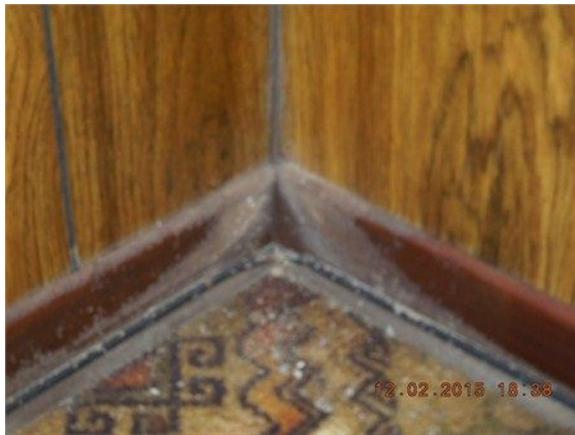
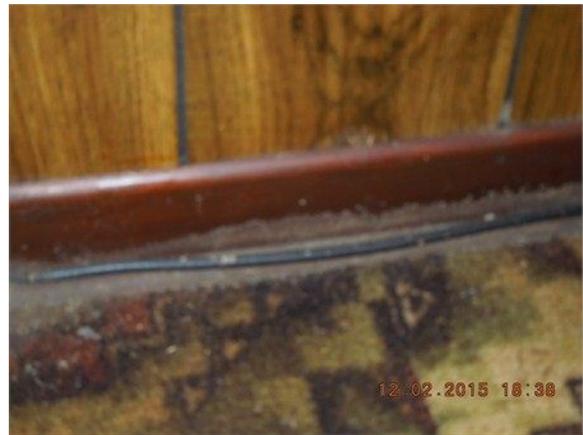
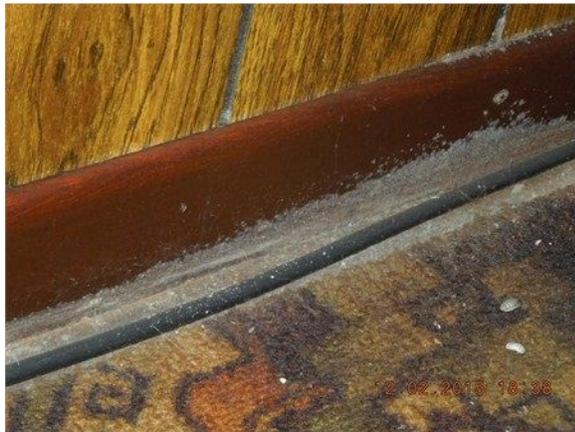
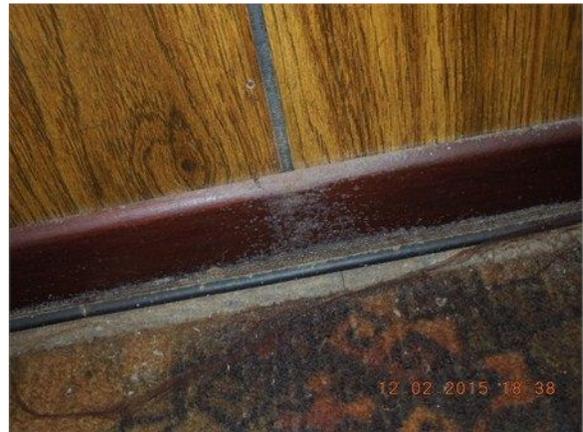
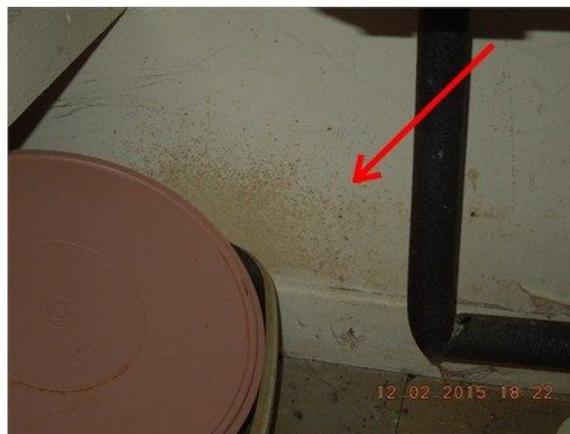
Nous avons constaté la présence de moisissures. Les moisissures sont dommageables pour la santé et doivent être nettoyées. Nous vous recommandons de bien inspecter les lieux pour identifier toutes traces de moisissures et d'humidité excessive. Assurer une meilleure ventilation des lieux et corriger les infiltrations d'eau au besoin. Si le problème persiste, une expertise devrait être effectuée.

NB: Comme la moisissure noté sur la base des murs au sous-sol est dues à une infiltration d'eau, il se peut que lors des travaux de réparation de trouver une contamination fongique plus importante de ce que nous avons noté au moment de l'inspection.

sous l'évier de la cuisine au sous-sol

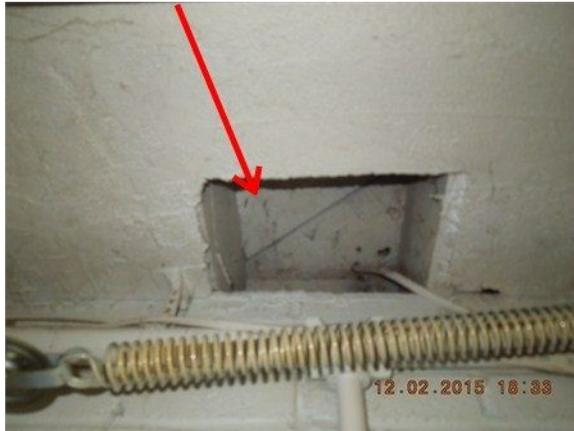
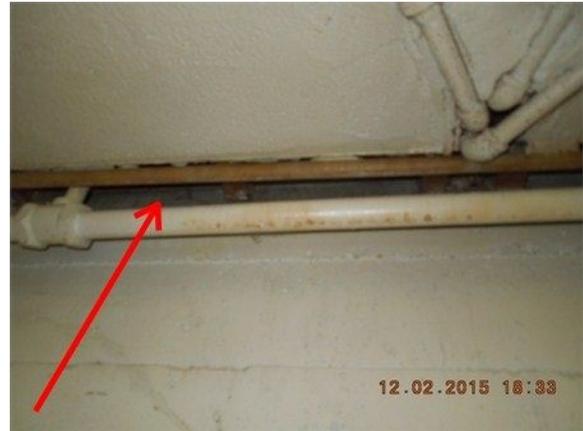
Lors de notre inspection, nous avons noté la déficience de la pare-air entre le garage et la maison cette situation peut causer l'infiltrations de monoxyde de carbone (CO), un gaz incolore et inodore qui peut s'accumuler en concentrations létales dans des espaces confinés, à l'insu des occupants.
