# **RAPPORT D'INSPECTION PRÉACHAT**

PROPRIÉTÉ SISE AU  
12345, CHEMIN DU COIN  
Laval, (QUÉBEC) H7H 1H1

Dossier : DOSSIER

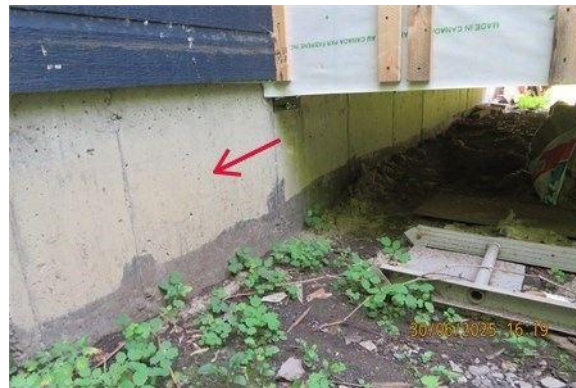
Nous avons remarqué l'absence de crépi sur la fondation. Un béton non protégé absorbe l'eau et risque à long terme une détérioration plus rapide lors des cycles de gel et de dégel. Nous suggérons d'appliquer un crépi ou une peinture 100 % acrylique afin de protéger le béton des fondations.

Crépi - Absent sur la fondation

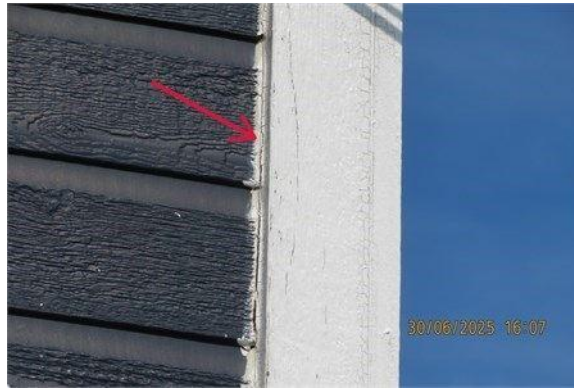
Joint de scellement à refaire

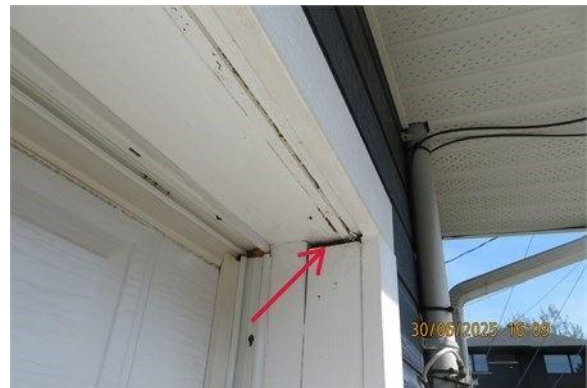
Joints de scellement - Ouvertures non scellées

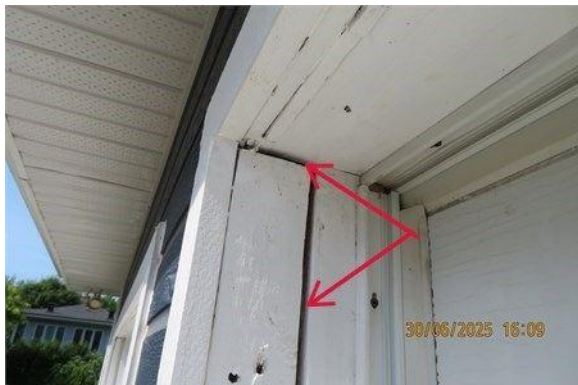
Joints de scellement - Ouvertures non scellées

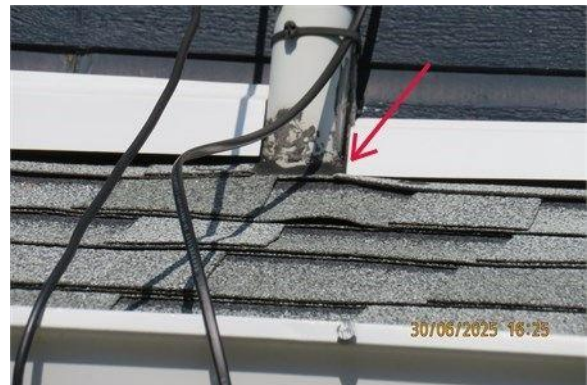
Joints de scellement - Ouvertures non scellées

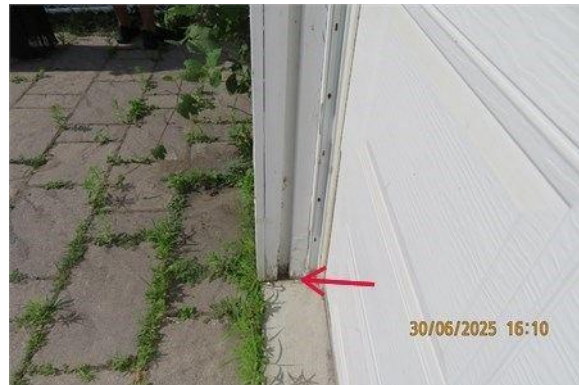
Joint d'étanchéité entre le montant de porte et le seuil

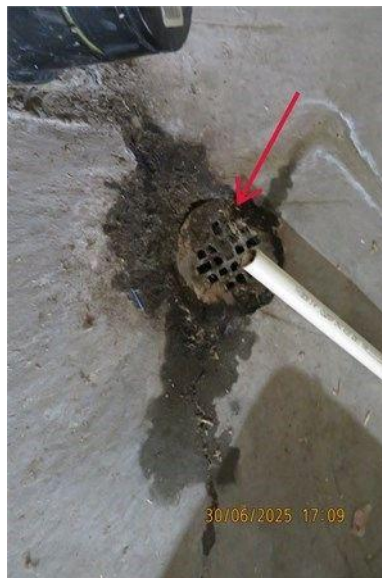
Lors de notre inspection, nous avons noté l'installation du drain de plancher; cependant, nous ne pouvons pas se prononcer sur son état et son efficacité

Drain de plancher

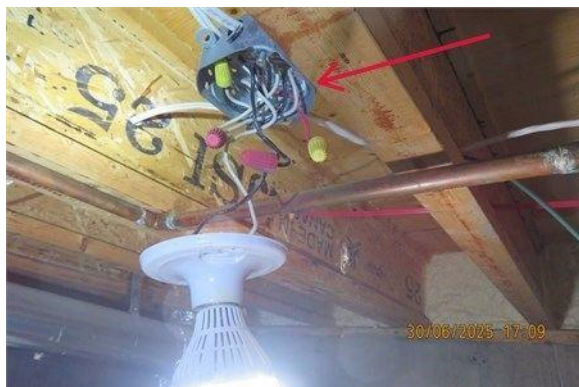
Nous avons noté que certaines connexions électriques étaient apparentes, ce qui peut représenter un risque potentiel pour la sécurité des occupants et/ou du bâtiment. Les connexions électriques doivent être réalisées à l'aide de marettes adéquates respectant le calibre, le nombre de fils, et être localisées dans une boîte hexagonale (selon le cas) fermée. Une connexion électrique ne doit pas être dissimulée dans un mur ou un plafond fini afin de demeurer accessible.

Connexion électrique ouverte ou inadéquate

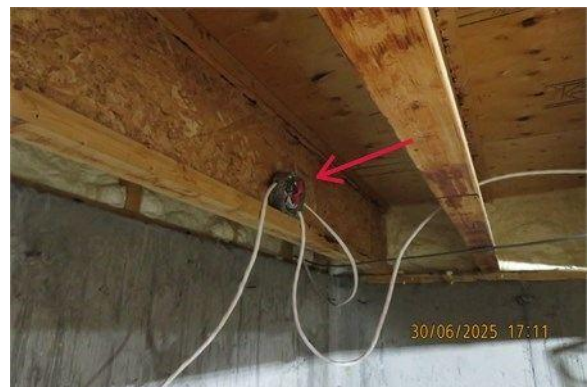
Connexion électrique ouverte ou inadéquate

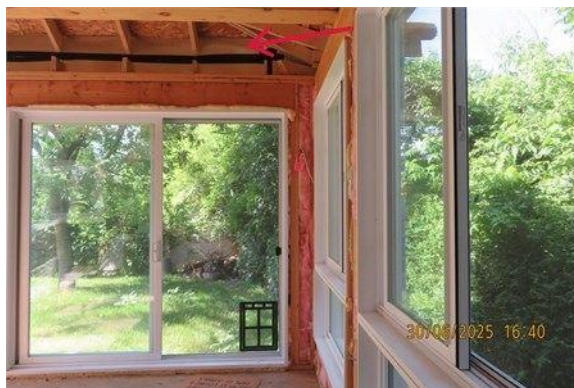
Nous avons noté que des travaux de finition ne sont pas complets au niveau des murs et plafond. Des travaux de finition à prévoir.

Travaux de finition non fini
