# **RAPPORT D'INSPECTION PRÉACHAT**

PROPRIÉTÉ SISE AU  
12345, CHEMIN DU COIN  
Laval, (QUÉBEC) H7H 1H1

Dossier : DOSSIER

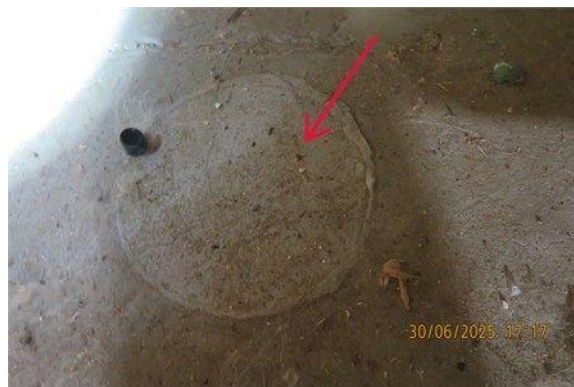
Nous avons été informé de la présence de test de la shale pyriteux (pyrite) pour le remblai sous la dalle de béton de la maison. Nous recommandons de prendre connaissance du rapport d'expertise et de suivre les recommandations données par le géologue.

Test de pyrite effectué

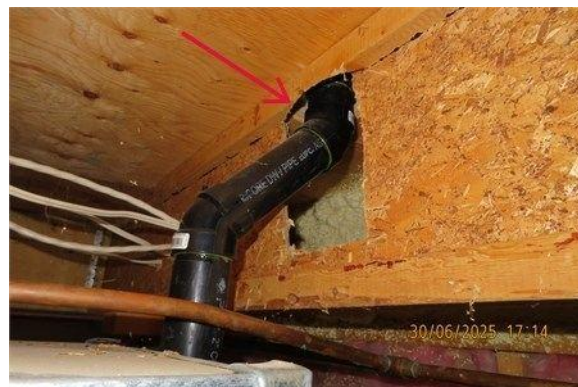
Solives - Encoches ou entailles importantes

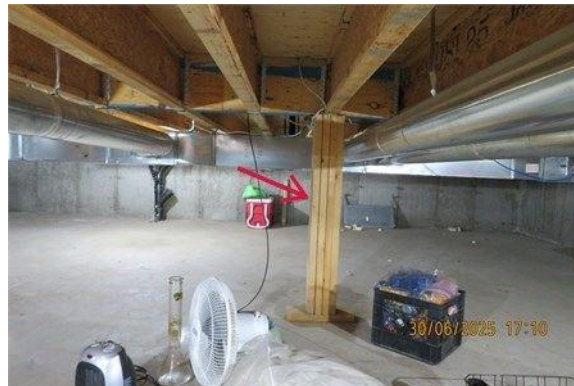
Comme le sous-sol est à moitié aménagé, notre inspection se limite aux parties visibles des poutres. Lors de notre inspection nous n'avons pas noté de problème pour les parties visibles.

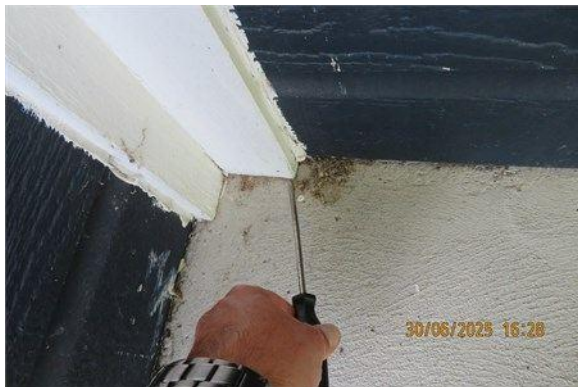
Déclin de bois - pourriture - Côté avant

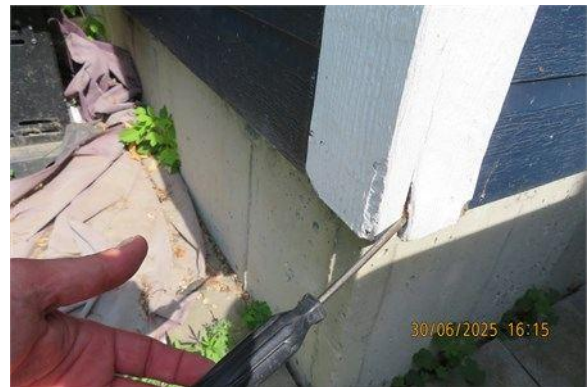
Nous avons noté que le niveau du revêtement n'est pas adéquat par rapport au niveau d'une surface horizontale à quelques endroits. Il est recommandé de maintenir un espace d'au moins 6 pouces entre la base du revêtement extérieur et la terrasse. Cette situation risque de maintenir les composantes de la base du mur en contact avec l'humidité et d'accélérer la décomposition de ces dernières. Des dommages cachés derrière les revêtements des murs peuvent exister et non relatés dans le présent rapport. Nous vous recommandons de garder libre d'eau et de neige cet espace.

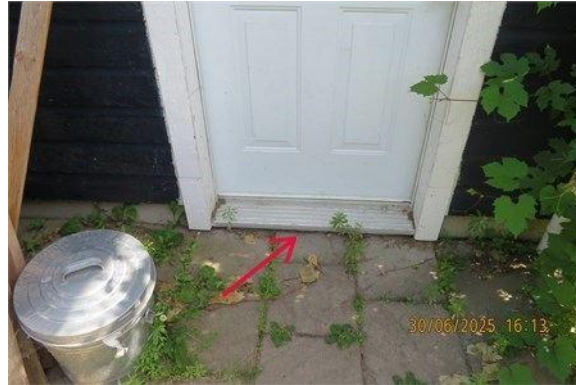
L'espace entre le seuil de la porte extérieure et le sol ou la terrasse est insuffisante et est susceptible à des dommages causés par l'eau. Le seuil de la porte doit surplomber le sol ou le plancher de la terrasse de 4 pouces. Vérifier régulièrement l'emplacement et s'assurer de bien sceller le seuil de la porte afin de minimiser le contact avec l'eau ou la neige.

Distance entre le seuil de porte et les sol

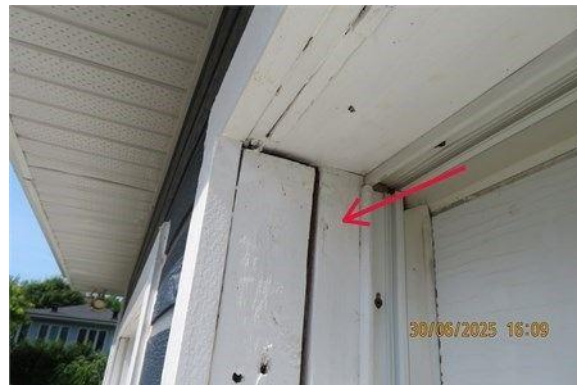
Montants en bois

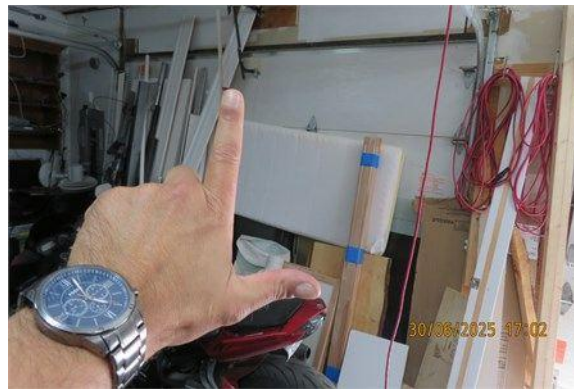
Nous n'avons pu inspecter le fonctionnement de la deuxième porte de garage suite à l'absence de l'accès (entreposage). Nous vous recommandons de faire inspecter cette composante une fois que l'accès est dégagé

Inspection limitée

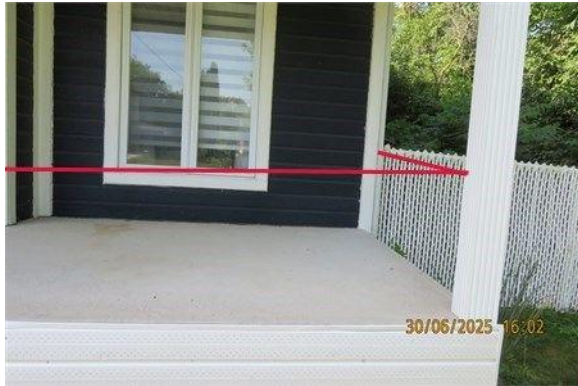
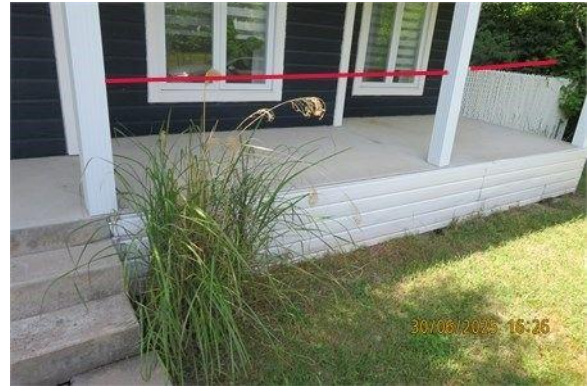
Nous avons constaté l'absence d'une balustrade à un endroit où elle serait requise. Cela présente un important risques de chute. Limiter l'accès à la zone de risque. Installer une balustrade conforme aux règlements municipaux.

Balustrade manquante

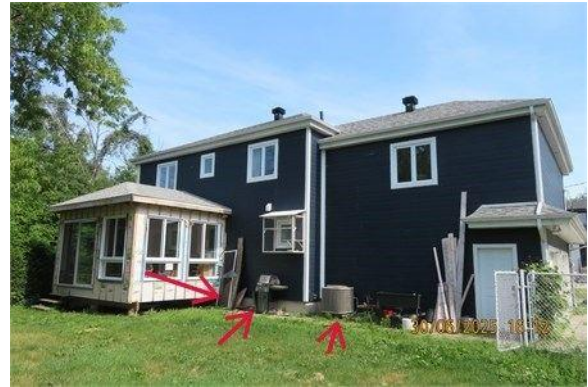
Drainage du terrain - Vers la maison à certains endroits

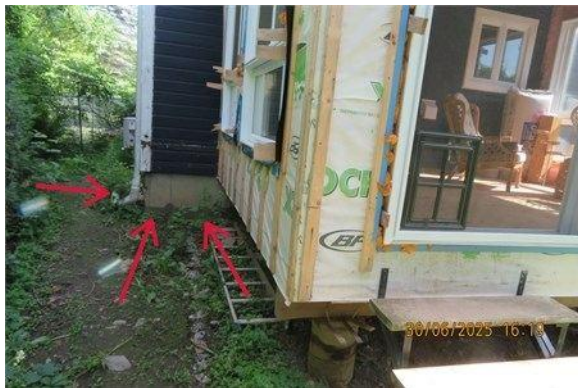
Drainage du terrain - Vers la maison à certains endroits

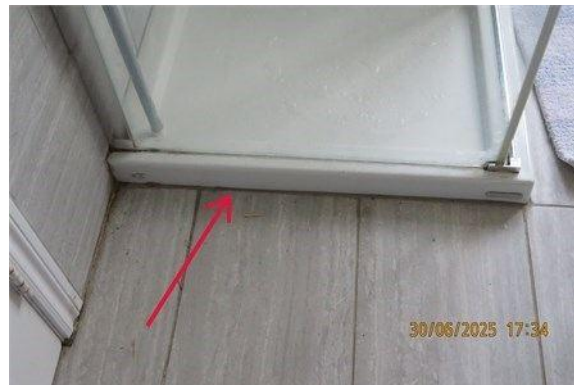
Contour de bain/douche - Joint de scellemen

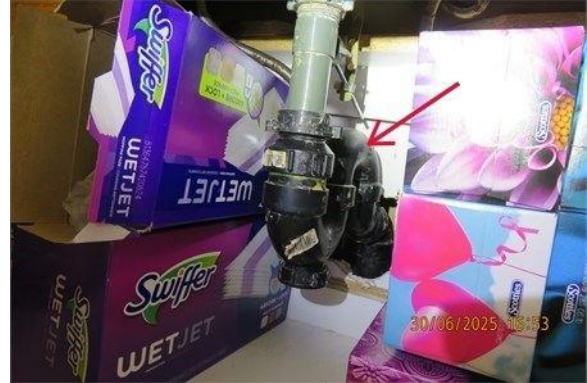
Siphon en S

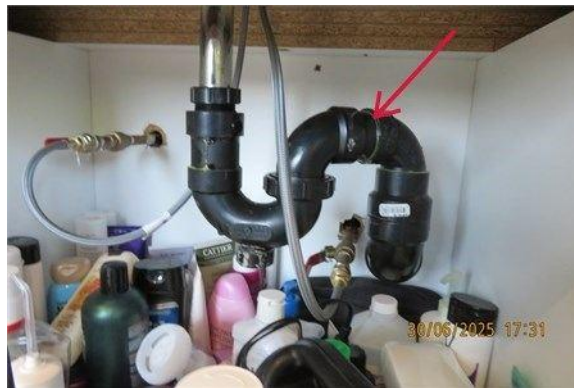
Siphon en S

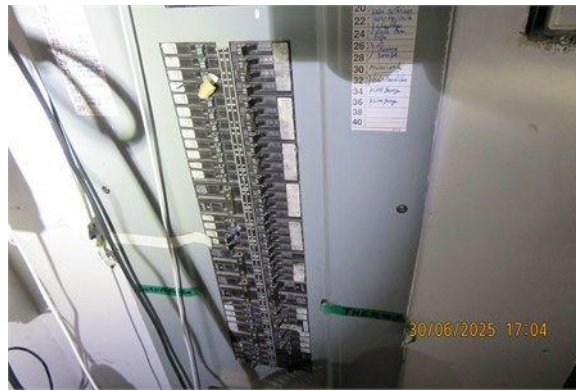
Le panneau de l'entrée électrique est plein. Si vous voulez ajouter des circuits, il vous faudra aussi ajouter un panneau de distribution supplémentaire. Consulter un maître électricien au besoin.

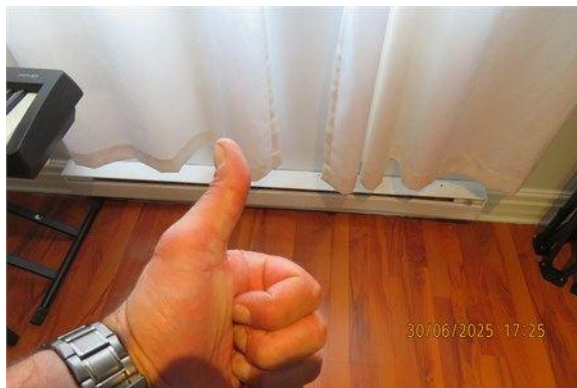
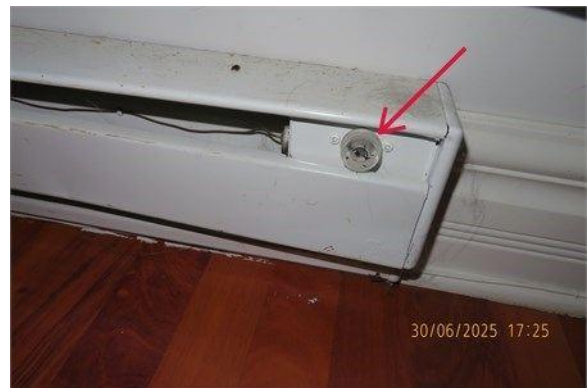
Afin d'améliorer le confort des occupants, nous recommandons le remplacement des thermostats. Les thermostats électroniques ont un rendement supérieur et peuvent réduire de façon significative les frais associés au chauffage.

Thermostat - Électronique recommandé

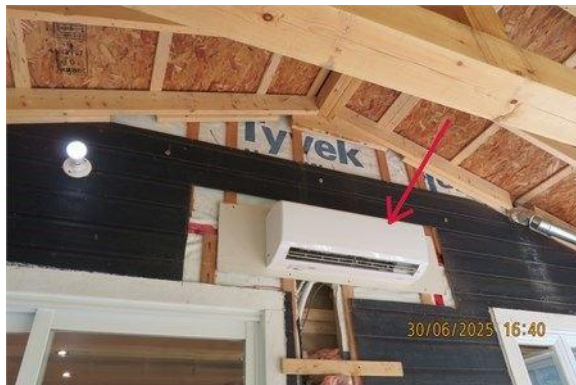
Nous avons constaté que l'appareil de refroidissement est non fonctionnelle. Nous vous recommandons de contacter un spécialiste afin de faire un diagnostic et d'apporter les corrections nécessaires pour réparer l'appareil.

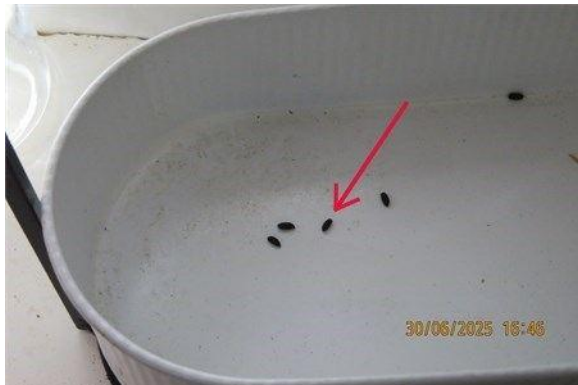
Des sachets de poison et/ou des trappes à souris ont été observés au sous-sol. Voir avec propriétaire actuel pour plus d'informations sur la présence de ces rongeurs et faire le nécessaire pour éliminer le problème s'il y en a un. Consulter un exterminateur si nécessaire.

Résidure de souris - Cuisine

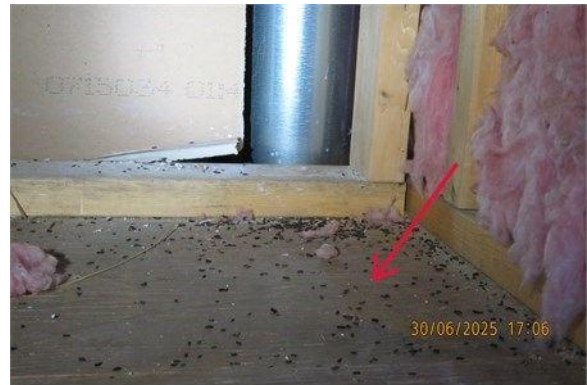
Résidure de souris

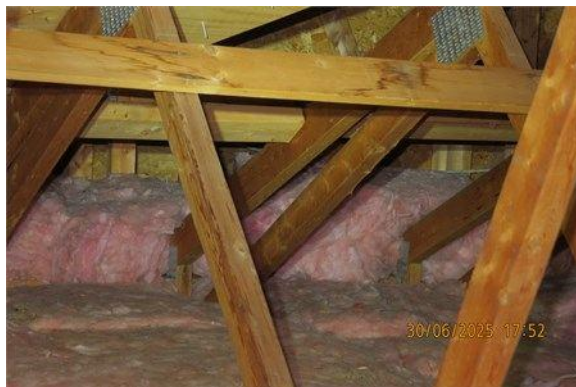
Lors de notre inspection, nous n'avons pas noté des problèmes.

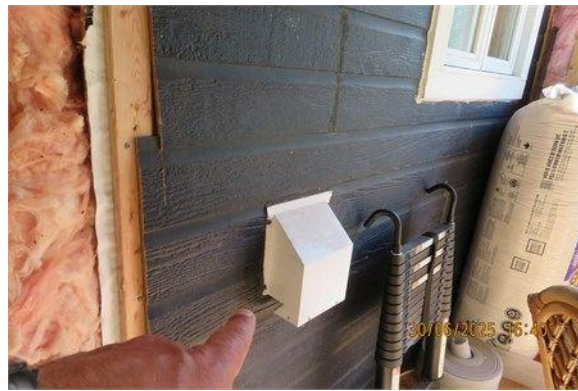
Nous avons noté que le registre extérieur de la hotte de cuisine était mal placé et rejette l'air à l'intérieur de l'extension. Nous vous recommandons de déplacer le registre afin qu'il rejette l'air à l'extérieur.

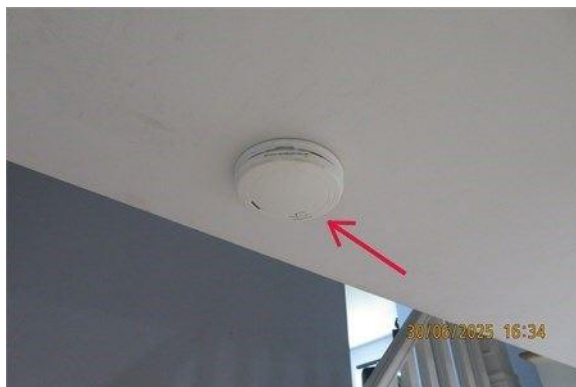
Lors de notre inspection nous avons noté installation d'un détecteur de fumée sur chaque niveau. Assurez vous que les détecteurs soient fonctionnels en tous temps
